# Screeningsafgørelse om miljøvurdering

Forslag til Rammelokalplan 166 med tillæg 2 til Kommuneplan 2025

# Furesø Kommune – Værløse bymidte naturnotat

## Besigtigelse af bygninger og byggefelter udlagt i Rammelokalplan for Værløse Bymidte

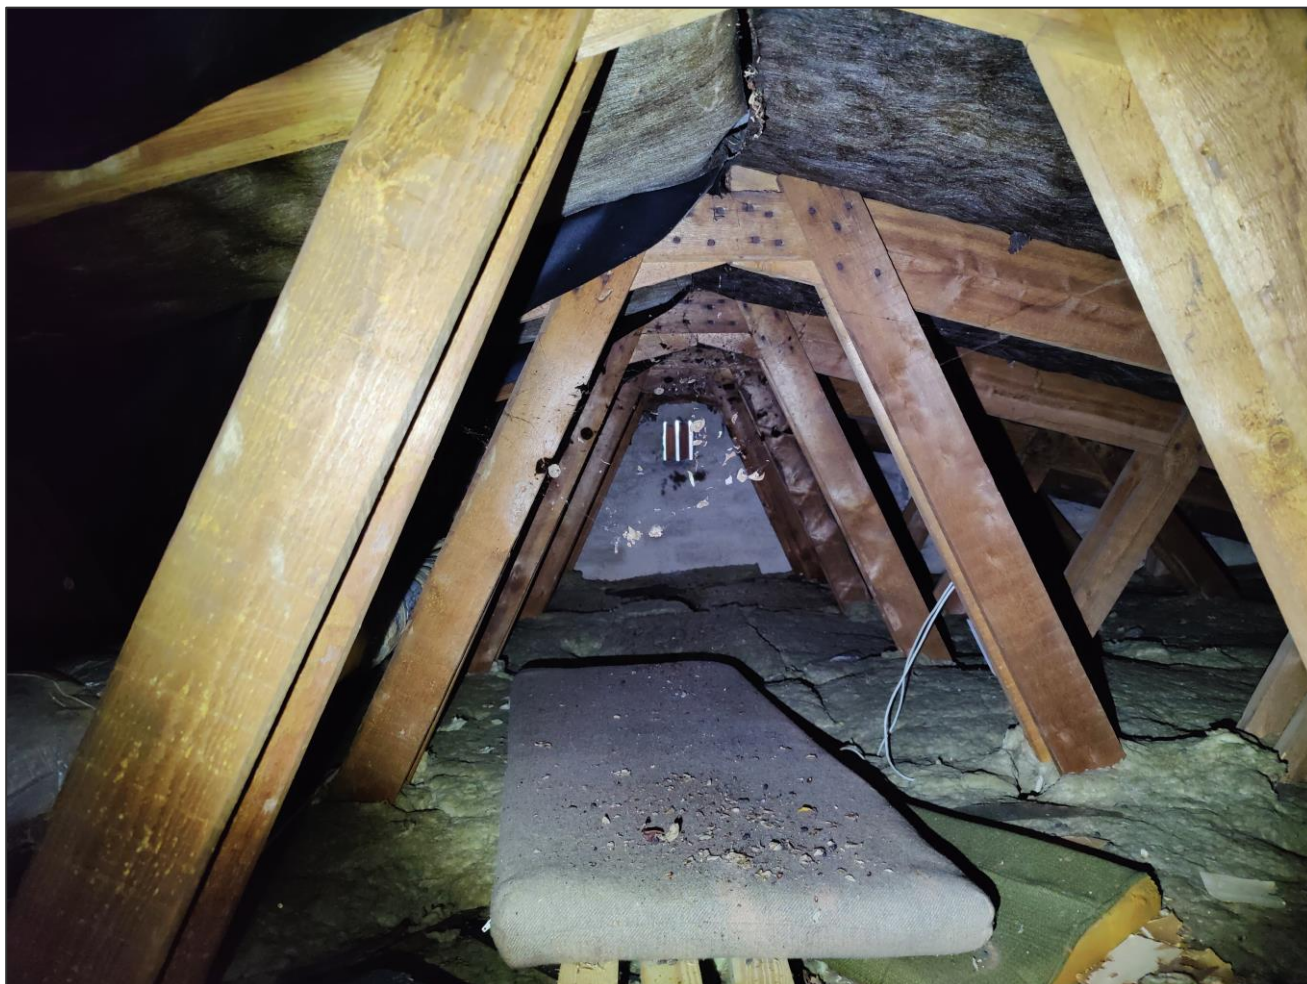
Huset havde stået tomt i længere tid, og der var flere gode indflyvningsmuligheder for flagermus ved endegavle og gennem åbne vinduer i stueetagen. Der blev ikke fundet spor efter flagermus i bygningen. Hele loftet var fyldt med rotteafføring, Figur 2.1. Huset på Kollekollevej 27 vurderes ikke at være yngle- eller rastested for flagermus.

Figur 2.2: Loftet under taget på Kollekollevej 27. Der var spredt rotteafføring ud over hele loftet. Langs loftet hang tykke lag af spindevæv, som ikke indikerer at flagermus flyver rundt i hulrummet. Ved gavlen kunne flagermus potentielt komme ind, men der var ingen tegn på afføring eller andre spor efter flagermus ved gavlen.

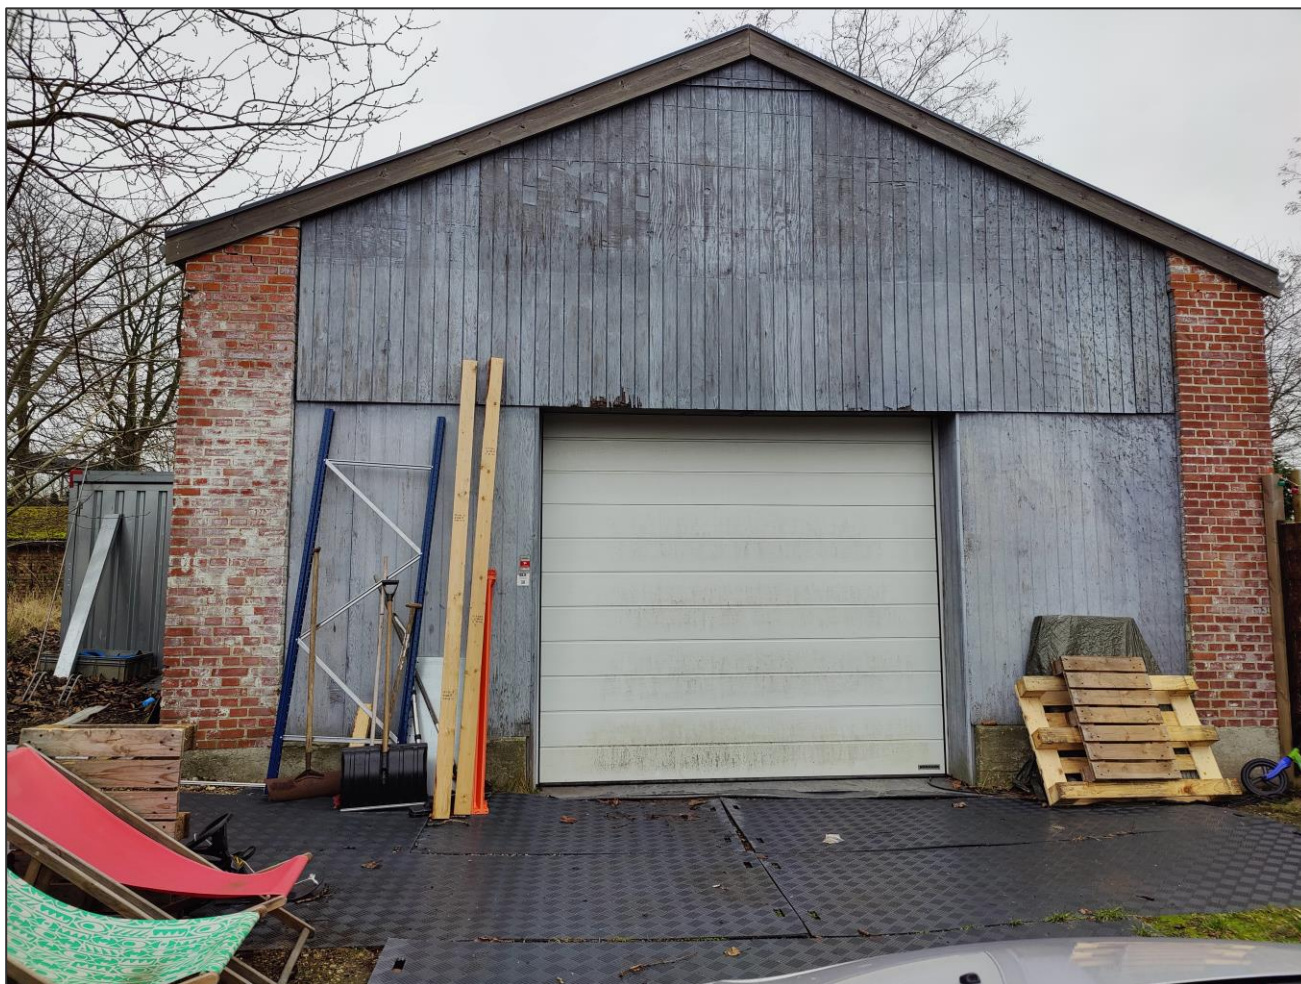
Murstenvillaen er beboet, og ejeren har virksomhed og opmagasinering i en opvarmet garage på ejendommen. Begge bygninger er i pæn stand. Murstenvillaen har ingen synlige åbninger og sprækker som flagermus kan anvende som rastested. Ligeledes er der ingen synlige indflyvningsmuligheder til hulrummet under taget. Garagen havde løse træpaneler, som flagermus vil kunne benytte, Figur 2.2. Der blev ikke fundet spor efter flagermus bag panelerne ved gennemgang med endoskop. Murstenvillaen og Garagen vurderes ikke være yngle- eller rastested for flagermus.

Figur 2.3: Garaen på Fiskebækvej 4. Der ses ødelagte træpaneler på forsiden over døren. Disse blev inspiceret med endoskop. Der var ikke spor efter flagermus.

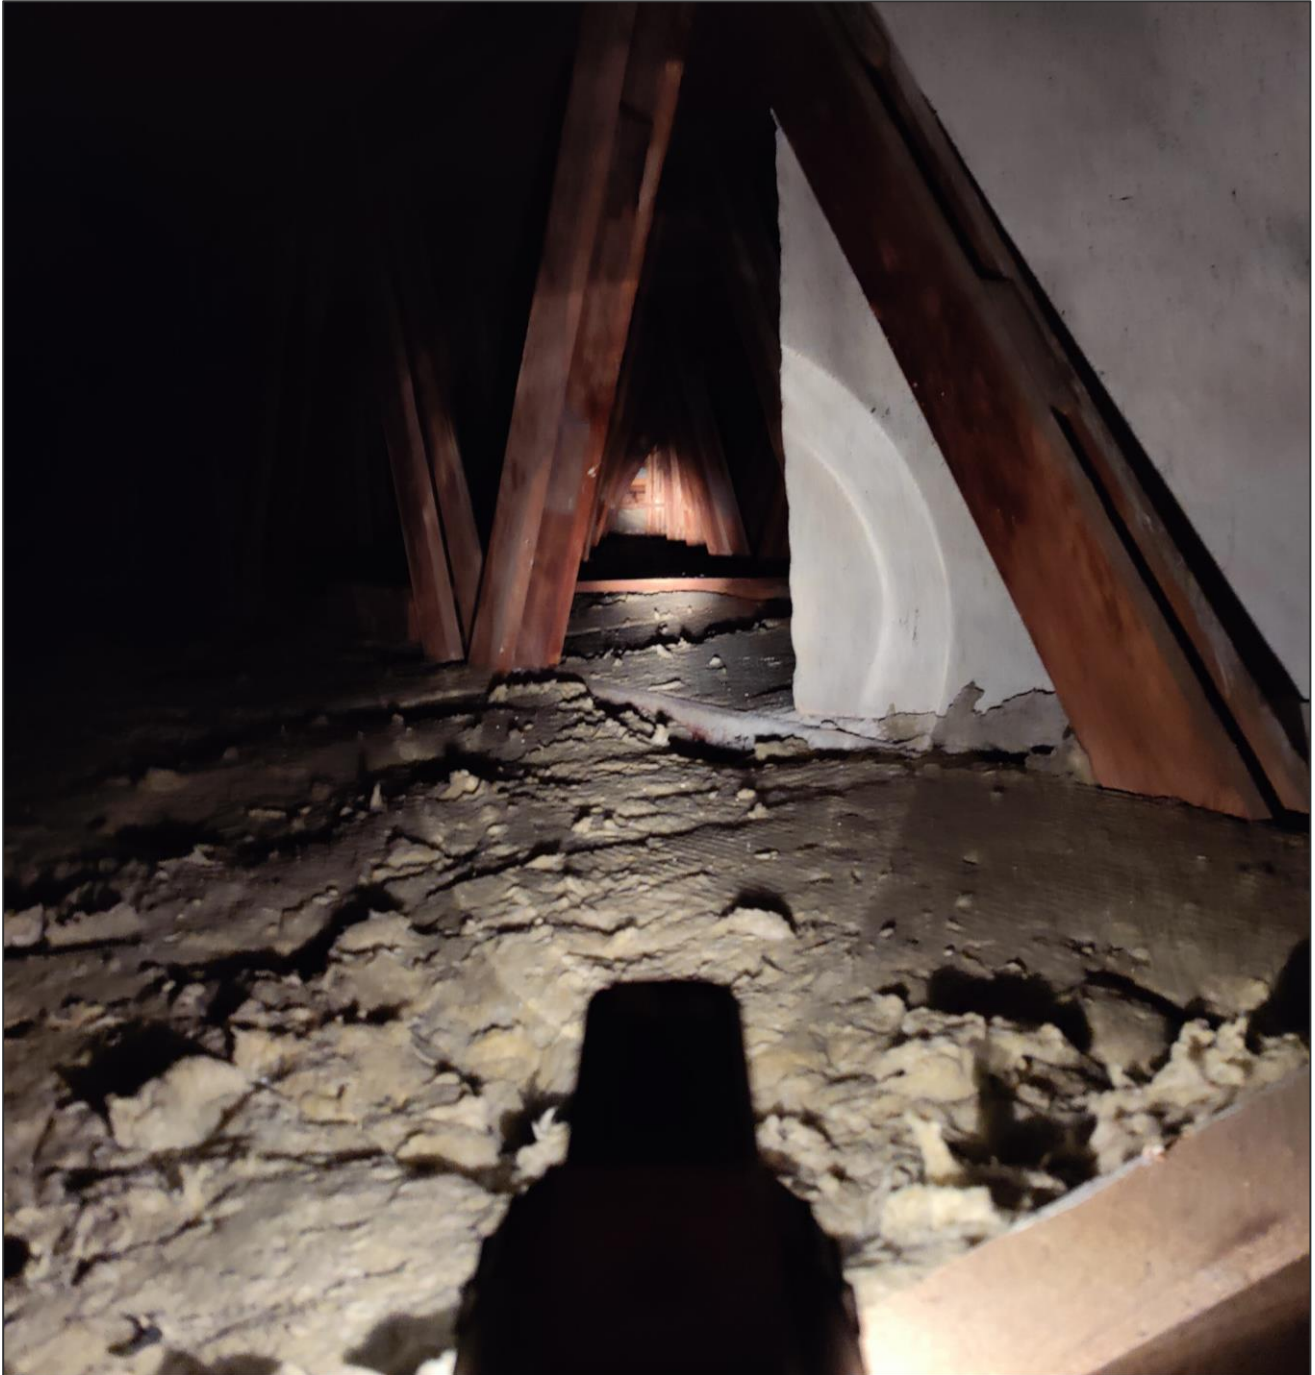
Oven på den gamle del af biografen er et lukket loftsrums, se Figur 2.3. Loftsrums var fuldstændigt forseglet, og der blev ikke fundet spor efter flagermus. Loftsrums vurderes ikke, at være et yngle- eller rastested for flagermus.

Figur 2.4: Loftsrums over den gamle biograf. Der var ingen spor efter flagermus.

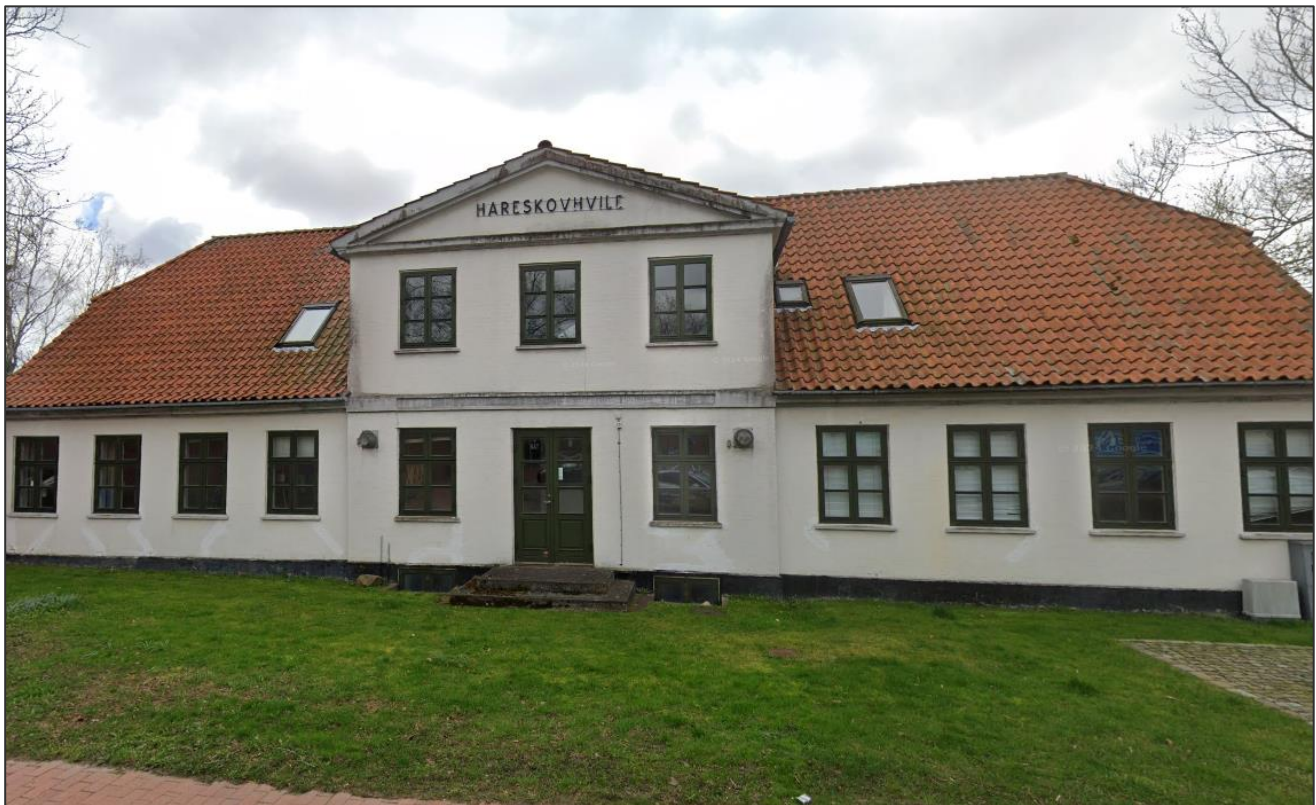
Hareskovhvile er en ældre bygning midt i Værløse Midtby. Bygningen står lige nu tom for aktiviteter. Loftrum og skunk blev gennemgået for flagermus. Der blev ikke fundet spor efter flagermus, og der var ingen indflyvningsmuligheder til hulrummet ude fra. Hareskovhvile vurderes ikke, at være et yngle- eller rastested for flagermus. Tilstødende til Hareskovhvile ligger et mindre skur, som potentielt kunne være anvendes af flagermus til dagophold i sommermånederne. Der var ingen spor efter flagermus i skuret, og det vurderes ligeledes ikke at være yngle- eller rastested for flagermus.

*Figur 2.5: Hareskovhvile. Bygningen fremstår ude fra med forskellige indflyvningsmuligheder for flagermus omkring på konstruktionen. Der var dog ikke adgang til hulrummet i skunken eller under taget udefra.*

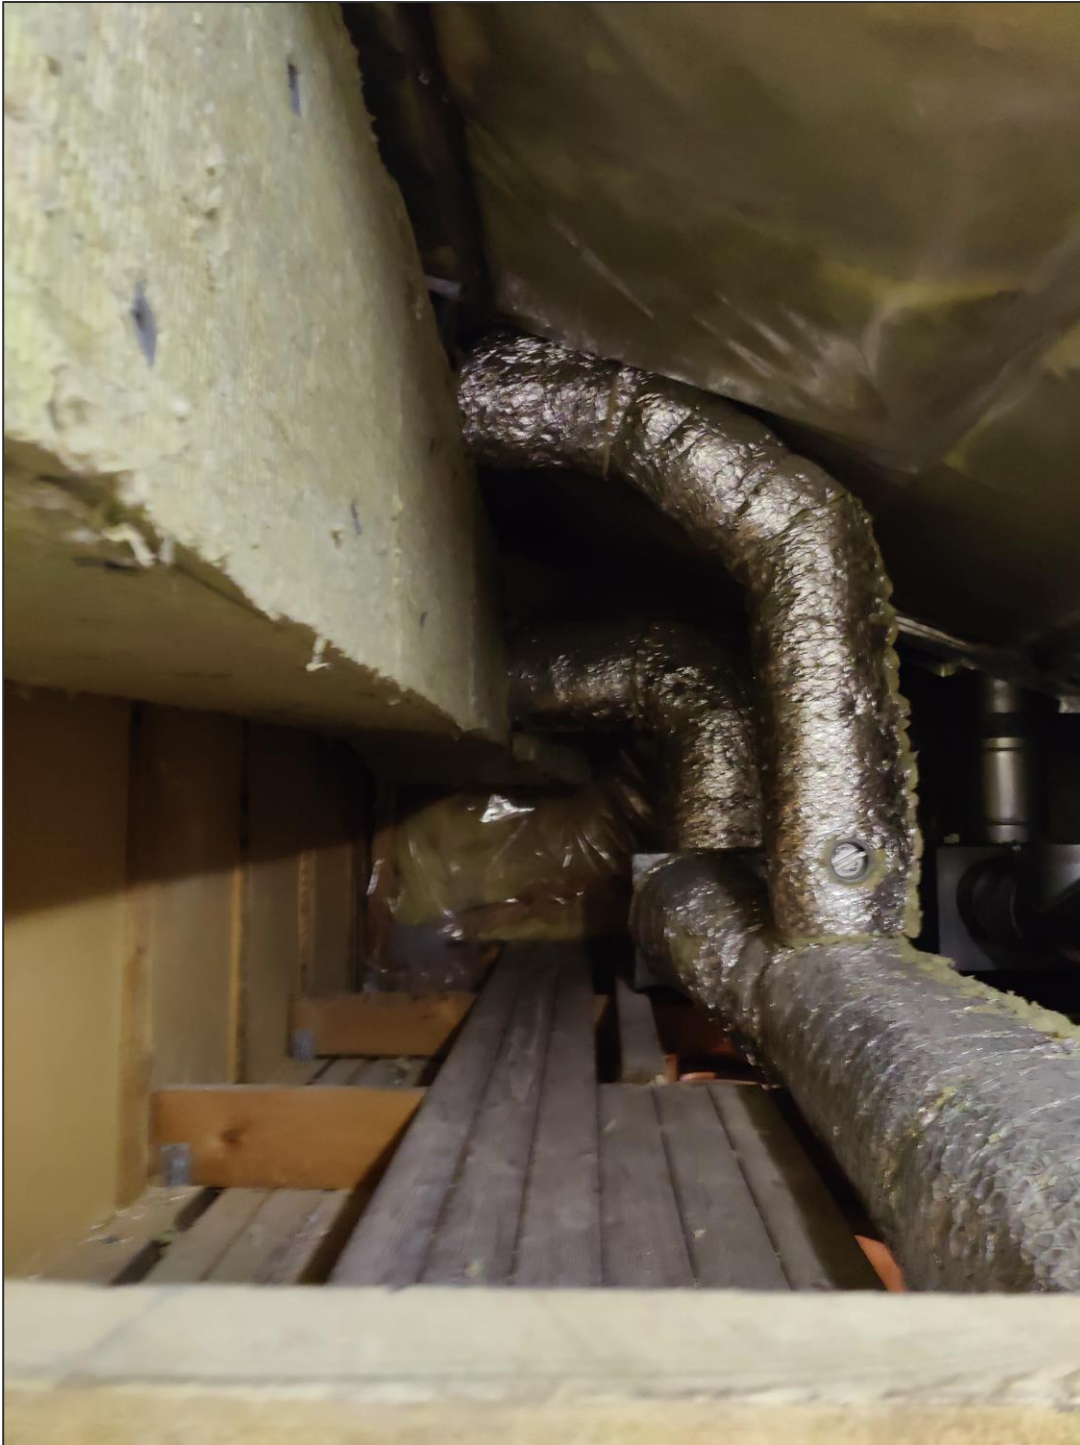
Bygningen er i brug hver dag af mange mennesker som bruger faciliteterne som aktivitetscentret tilbyder. Ved den ene endegavl er der placeret en større udluftningsrist, som ikke kunne afvises at føre ind til et hulrum. Loftet i bygningen blev derfor besigtiget. Loftsrømmene var opdelt i mindre sektioner, og alle var forseglet mod klimaskærmen og opvarmet. Der var ingen indflyvningsmuligheder eller spor efter flagermus. Aktivitetscentret skovgården vurderes ikke at være yngle- eller rastested for flagermus.

Figur 2.6: Lofttrummet i aktivitetscentret fremstår fuldstændig forseglet uden indflyvningsmuligheder for flagermus.

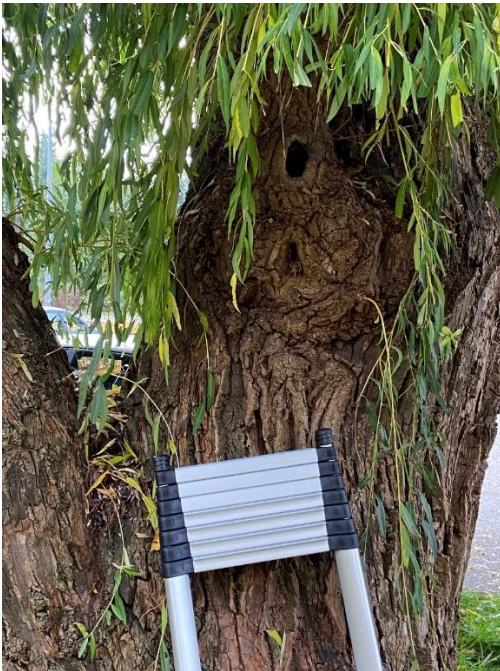
Stor, flerstammet pil (lancetbladet form) på P areal (foto 1). Stammen er delt i 3-4 store grene/stammer i ca. 2 meters højde. Træet er beskåret i toppen så træet er ikke så højt men stammediameter i brysthøjde (DBH) er ca. 60 cm. Træet blev besigtiget med stige, endoskop og kikkert d. 13. november 2024. På nordsiden af træet, er der i én af stammerne et spættehul med en åbning på ca. 5 x 8 cm i ca. 2 meters højde. Ca. 20 cm under dette hul er der et andet hul ind i stammen. Der er gode ind- og udflyvnings-muligheder, da der ikke er grene der hænger ned foran spættehullet og der er frit mellem træet og det levende hegn som står få meter mod nord (langs banen) Det levende hegn kan fungere som ledelinje for flagermus. Spættehullet kunne nås med teleskopstige og blev inspiceret forsigtigt med endoskop. Der er en hulhed som går ned ad i stammen og har forbindelsen til det hul sidder ca. 20 cm under spættehullet. Der var spindelvæv i hulheden, løst træsmuld og mange bænkebidere. Der var ikke tegn på ekskrementer fra flagermus. Pga. af spindelvæv og det generelle indtryk af at hulheden ikke benyttes af større dyr, vurderes det at hulheden ikke pt. er raste- eller opholdssted for flagermus.

Højere oppe i træet, på nordsiden, lige under en afskåret gren/stamme, er der yderligere et eller 2 (spætte) huller. Hullet sidder for højt til at det kan nås med teleskopstige og det er derfor uvist, om hullerne giver adgang til hulheder i træet. Der er nedhængende grene foran hullerne så ind- og udflyvningsmulighederne er ikke optimale.

Den store, flerstammede pil blev undersøgt udvendigt. Som tidligere konstateret findes 1-2 spættehuller, som kun kunne besigtiges med kikkert. Selvom der ikke er gode ind- og udflyvningsmuligheder kan det ikke afvises, at hullerne kan benyttes af flagermus.

Foto 1. Spættehullet og hullet 20 cm under har adgang til samme hulhed ved piletræet i byggefelt 36 - 37.

Der skal foretages en levestedskortlægning af træet i forhold til, om hullerne er egnede. Hvis der ikke konstateres flagermus kan man afvise, at det er levested.

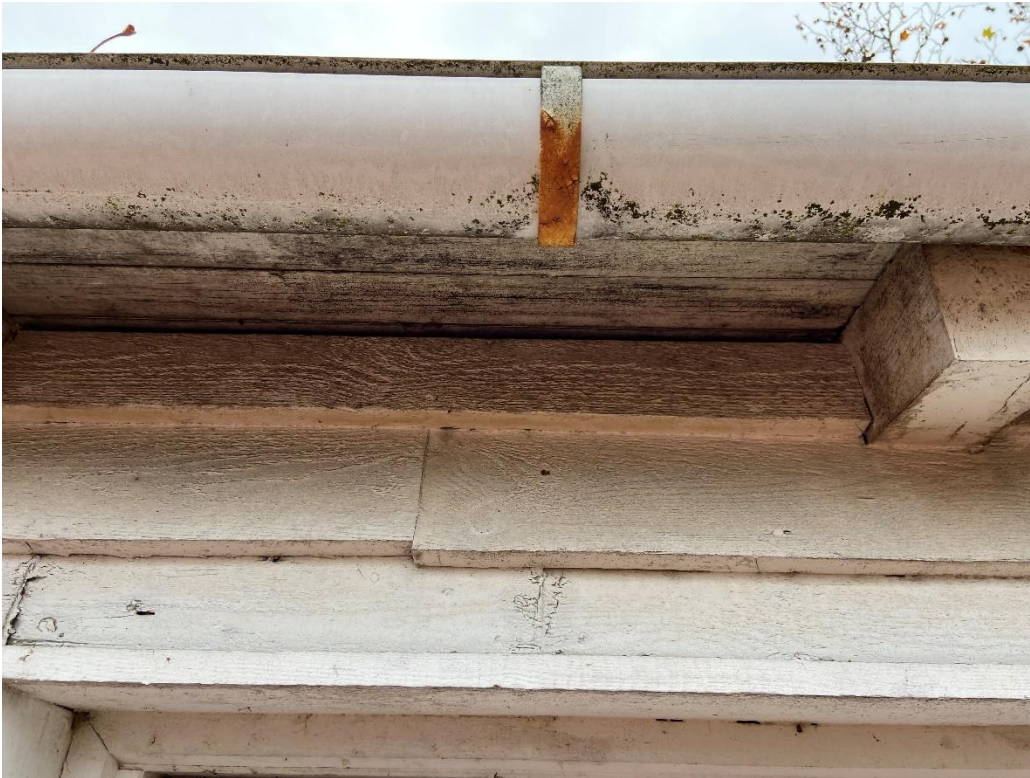
Der er et hvidt træskur i byggefeltet som skal nedrives. Der er adgang til tagkonstruktionen gennem sprækker (foto 2). Skuret blev besigtiget udvendigt og med endoskop. Der er sprækker under tagudhæng, men det er vurderet, at skuret er for lavt i forhold til ind- og udflyvningsmuligheder. Hvis der havde været en ledelinje (levende hegn eller lignende) i nærheden ville skuret muligvis kunne være levested, men der er ingen strukturer, hvorfra flagermusene ville flyve ind i skuret.

Foto 2. Sprække under tagudhæng på træskur som giver adgang til tagkonstruktionen.

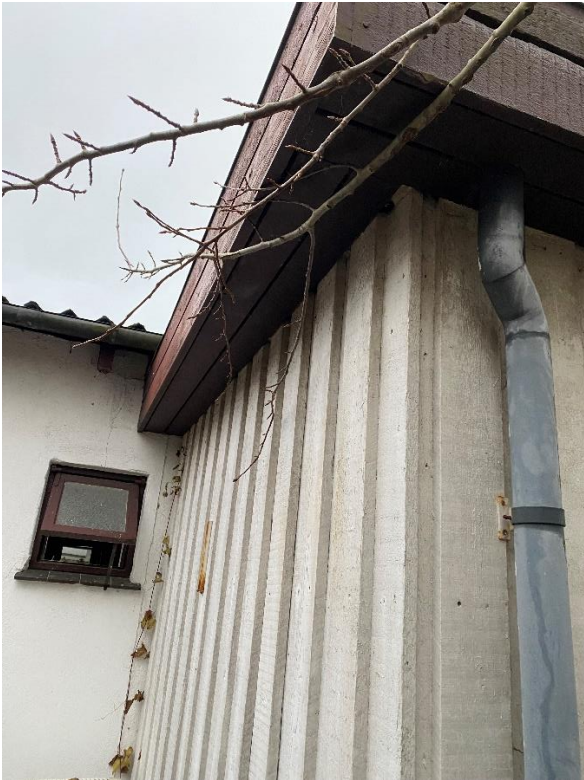
Det forladte parcelhus (nr. 39) blev undersøgt udvendigt og med endoskop. Huset er frostfrit og står tomt. Der er flere mulige indgange for flagermus, og et par vinduer stod åbent (se foto 1A). Bygningen kan ikke afvises at være egnet levested for flagermus. **Der skal foretages en levestedskortlægning af bygningen.**

Foto 1A. Byggefelt nr. 39. Forladt parcelhus.

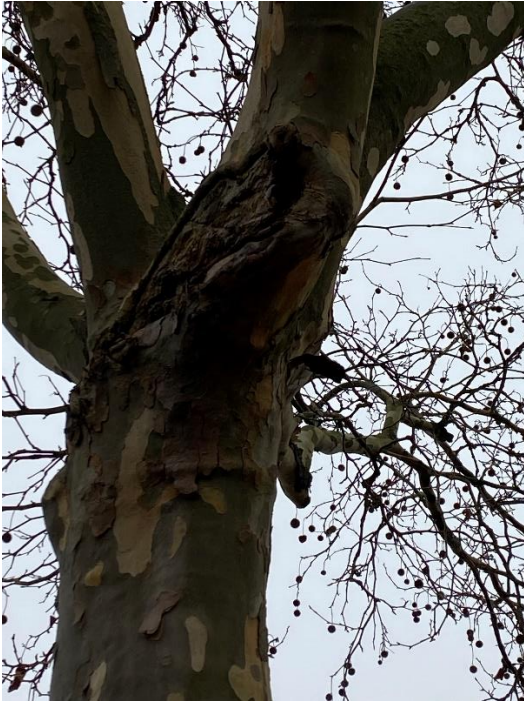
Foto 2A.

Platantræet blev undersøgt udvendigt af konsulent. Der er åbning/sårskade, men det lukker til (se foto 2A og foto 3A for placering). Det kan derfor afvises at være egnet levested for flagermus. De andre træer inden for feltet er ligeledes ikke egnet som levested for flagermus.

Byggefelt 12: Åbning/sårskade i platantræ. Det lukker til, og kan derfor afvises som levested for flagermus.

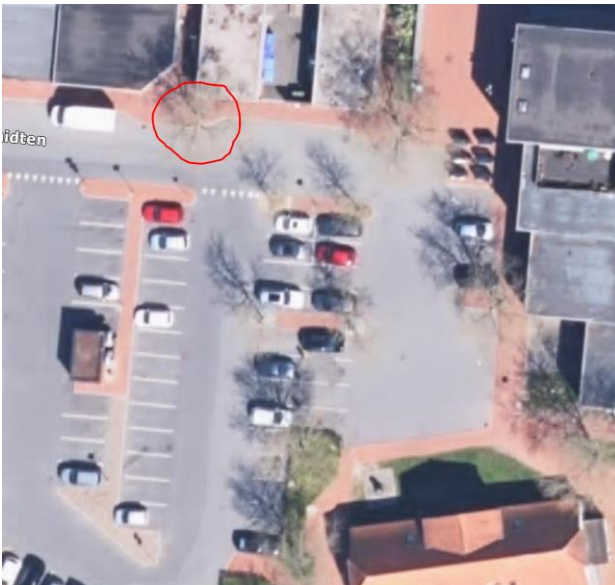
Foto 3A. Byggefelt 12: Placering af det nævnte platantræ.

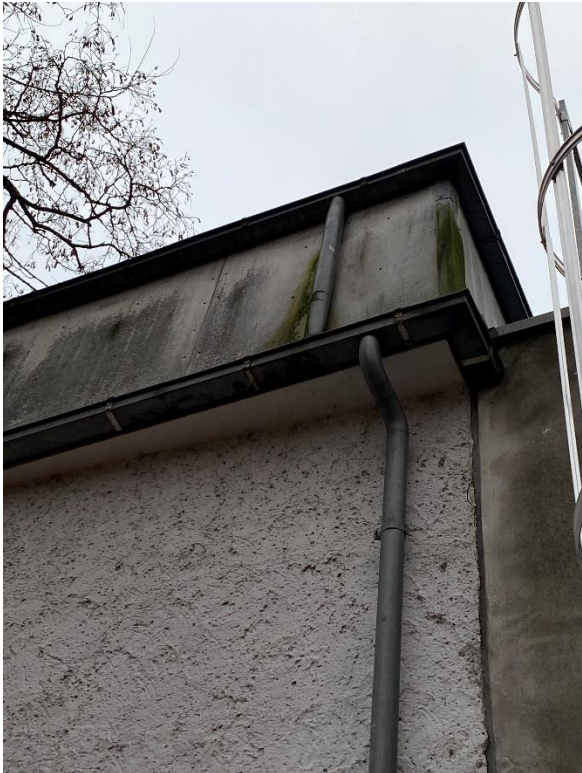
Foto 4A. Byggefelt 6: Tagkonstruktion på den østlige del af bygningen.

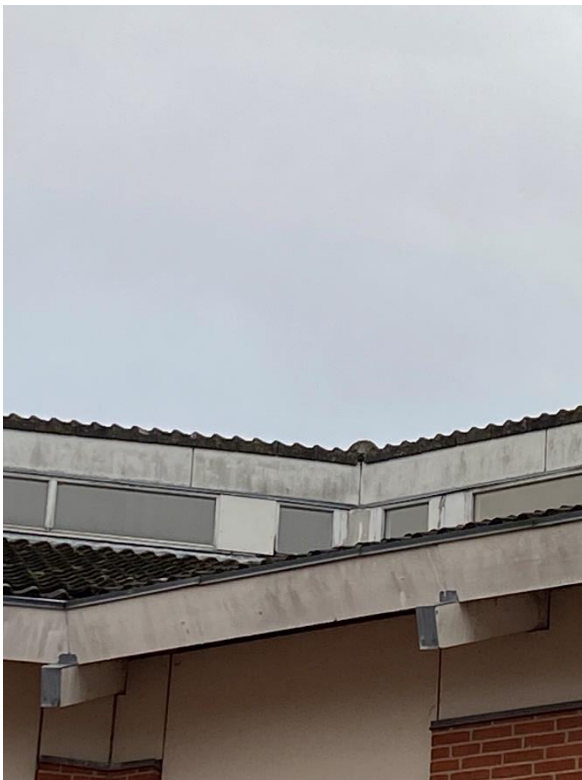
Foto 5A. Byggefelt 21 og 22: Tagkonstruktionen over de øverste vinduer.

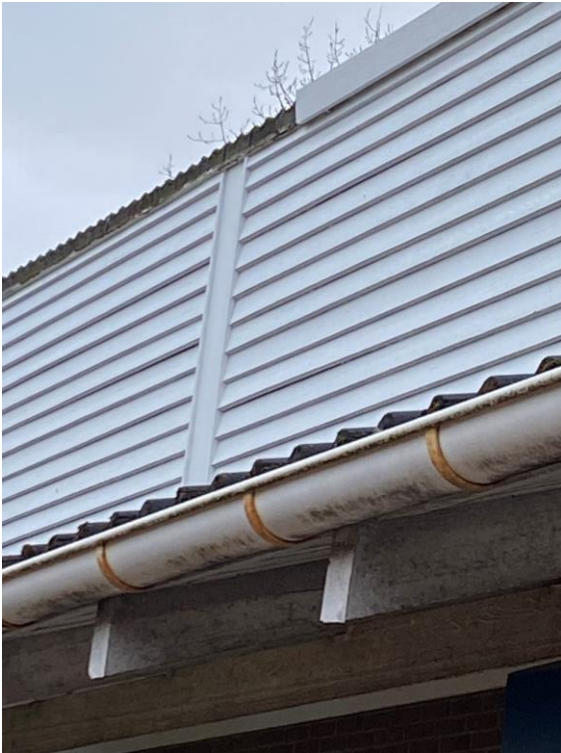
Foto 6A. Byggefelt 23, 24, 25 og 26: En del af kanten i tagkonstruktionen er faldet af. Ud fra dette kan bygningerne afvises som levested for flagermus.

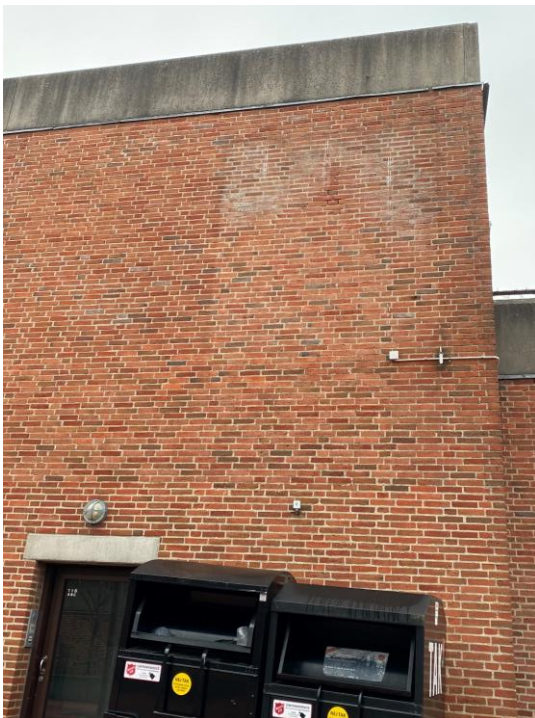
Foto 7A. **TF2**: Tagkonstruktionen. Udluftningshullerne er på denne side af bygningen, men kan ikke ses tydeligt på foto.

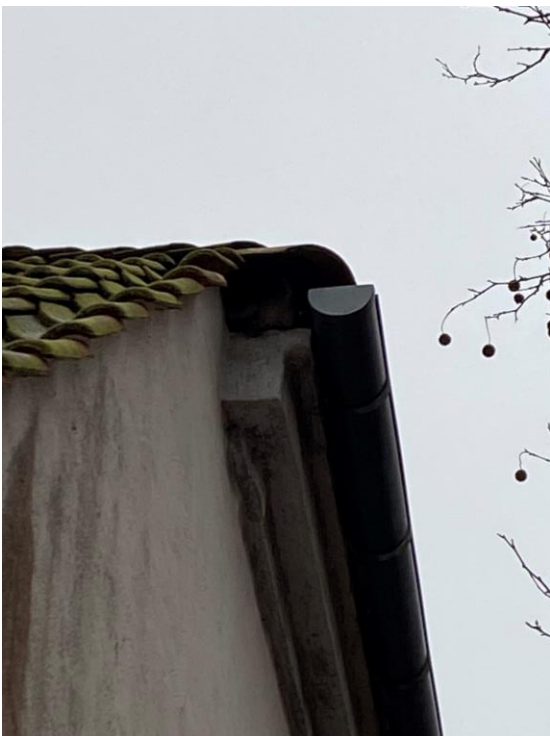
Foto 9A. **TF1**: Hul ved tegl i tagkonstruktionen.

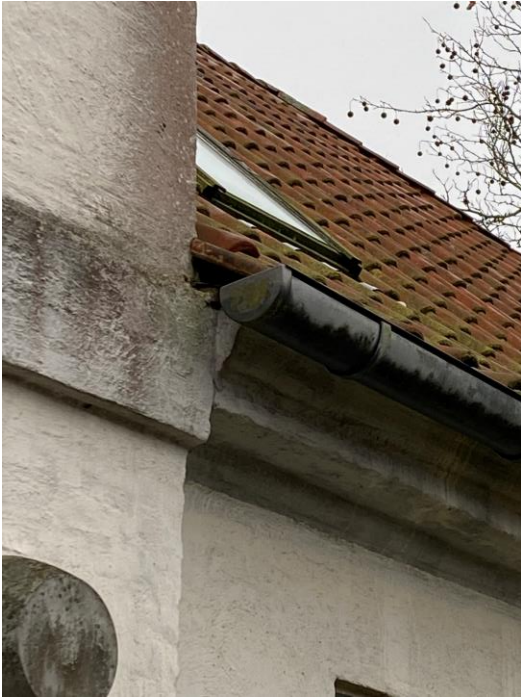
Foto 10A. **TF1**: Hul ved tegl.

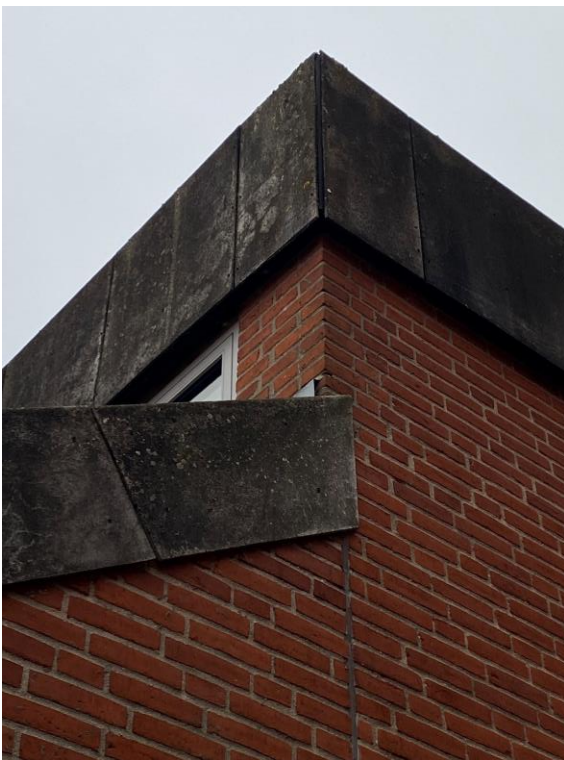
Bygningerne blev undersøgt udvendigt. Tagkonstruktionen består af muligvis eternitplader, der er sat på bygningen (se foto 11A). Der er muligvis hulrum under. Er det en kosmetisk skærm eller en del af tagkonstruktionen. Flagermus kan muligvis benytte hulrummet, men det vil højst være som dagophold, og det er usandsynligt. På denne baggrund er det afvist, at bygningerne er egnede som levested for flagermus.

Foto 11A. Byggefelt 13, 14, 15 og 16: Muligvis eternitplader.
