Bregnerød

Stavnsholt Overdrev

## Nr. 232, Stavnsholt overdrev

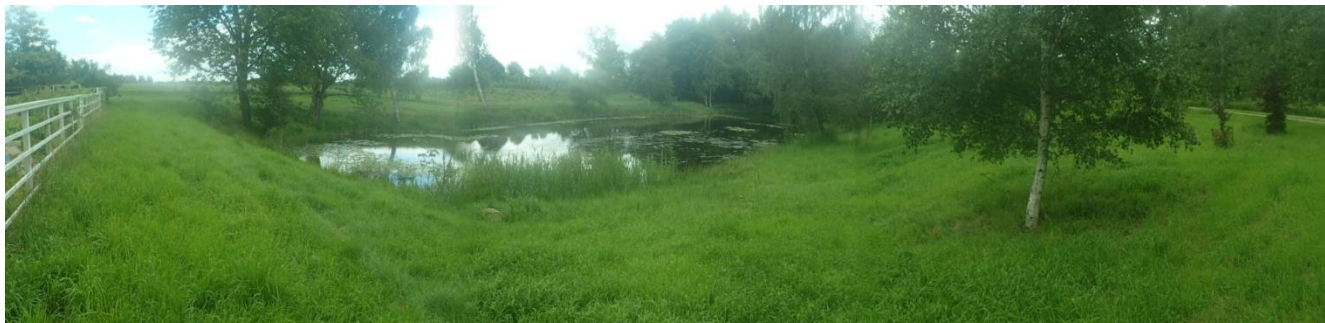
Figur 1. Søen set mod øst

Vandet er noget grumset og bunden er meget blød og mudret. Søen virker næringsrig og er ikke stærkt eutrofieret og både vand- og bundforhold skønnes gode.

Søen og dens omgivelser fremstår lysåben, indbydende og artsrig. Dette skyldes til dels, at der er fjernet en del træ- og kratopvækst langs søbredden og at vandfladen er forøget betydeligt ved fjernelse af halvøen. Plejeforslag omfatter derfor kun, at søen og dens omgivelser bevares som et lysåbent område, hvor hverken dunhammer, tagrør eller pil får lov til at dominere.

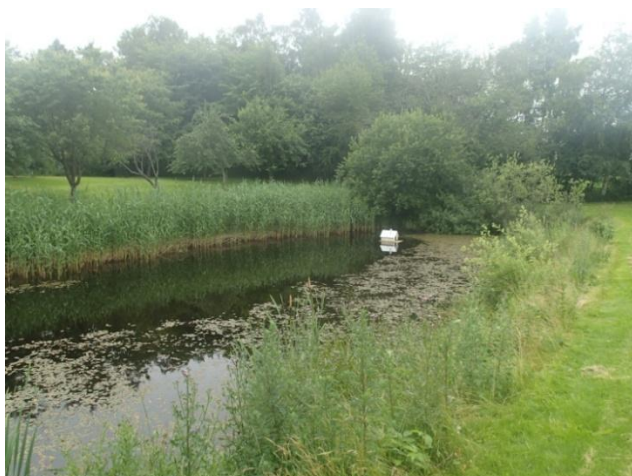
Figur 1. Vandhul set mod nord

Vandet er ret klart med kun få partikler og kvaliteten skønnes god. Bundforhold er ikke undersøgt.

Vandhullet virker næringsrigt, men er stadig af relativ god kvalitet. Forslag til pleje omfatter udjævning af skrænterne, så vandhullet forbedres for padderne og der forhåbentlig opstår en lidt mere spændende bredvegetation med flere vådbundsarter. Udbredelsen af tagrør skal endvidere holdes tilbage, så de ikke kommer til at dominere hele vandhullet.

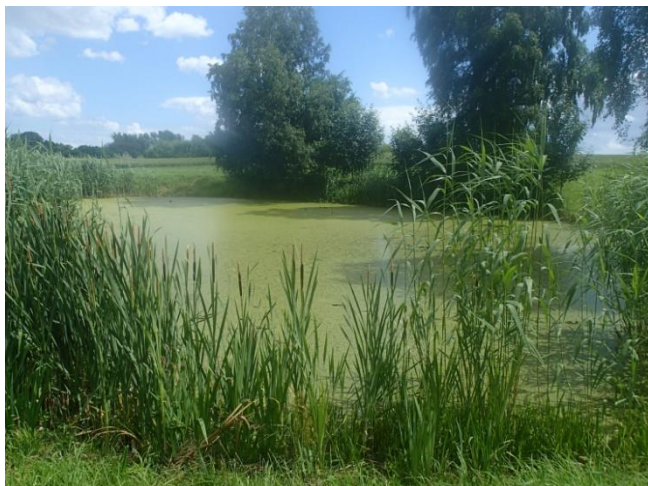
Figur 1. Vandhul set mod øst-nordøst

Vandet er ret klart med kun få partikler. Vandet er forholdsvis eutrof, men kvaliteten skønnes god. Bundforholdene er ikke undersøgt.

Forholdende i og omkring vandhullet har siden 1985 forbedret sig. Blandt andet er skyggepåvirkningen fra træer og buske langs bredden formindsket. Til gengæld har tagrørene bredt sig og plejeforslag omfatter derfor, at udbredelsen af tagrør holdes nede ved beskæring.

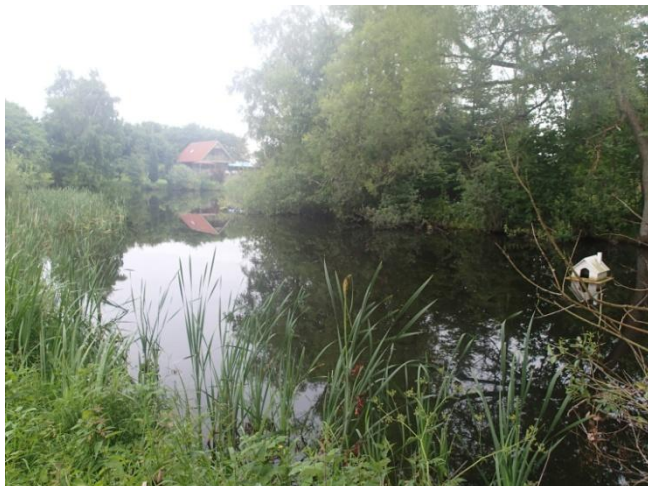
Figur 1. Søen set i nord-nordøstlig retning.

Bunden er blød og vandet er noget grumset. Søen virker naturligt eutrof og kvaliteten skønnes at være forholdsvis god.

Søen og dens omgivelser har umiddelbart ikke behov for pleje. Pilekrattet på den østlige bred skal vurderes løbende, så det ikke breder sig for meget. Ellers er der en fin balance mellem høj og lav vegetation samt lysåbne og skyggefulde områder og både padder såvel som fugle og fisk kan trives i og omkring søen.

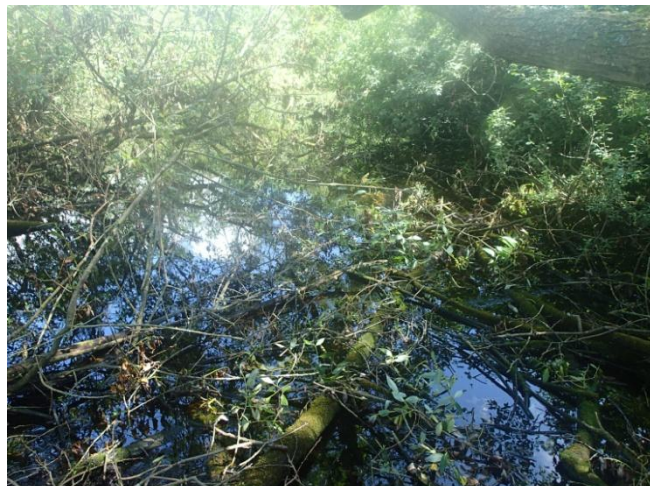
Figur 1. Vandhullet set mod nordøst.
