## Nr. 201, Bregnerød

### Sø for enden af to private haver

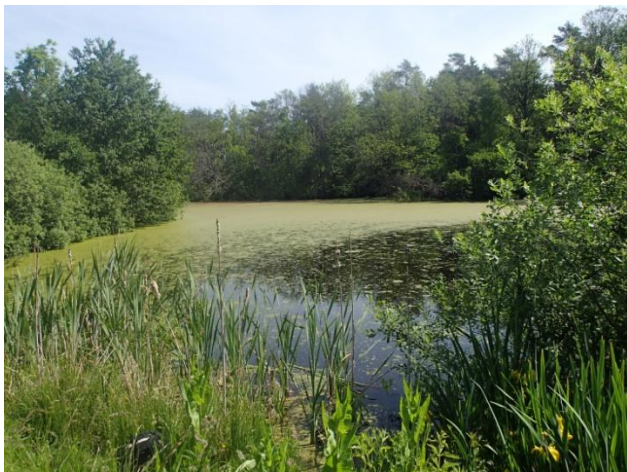
Figur 1. Sø nr. 201 set mod NØ

Terrænet omkring søen er forholdsvist kuperet. De dyrkede mark- og græsningsarealer vest for søen er i dag afløst af to store kortklippede plæner, der fra de to ejendomme skråner ned mod søen. Mellem plænerne og søen findes en bred bræmme af høje urter og enkelte pilekrat, der hænger ud over bredderne og søen er fra denne retning forholdsvis lysåben. I nord og østlig retning er søen omgivet af en tæt træbevoksning, der skygger denne del af bredden. Det skønnes, at søen er over 2 meter dyb.

Vandet er klart med kun få partikler og bunden virker blød. Både bundforhold og vandkvalitet skønnes gode.

Der findes en del andemad (både korsandemad, liden andemad og stor andemad) i søen. Sumpvegetationen langs den vestlige og sydlige del af søen består primært af bredbladet dunhammer, gul iris, knippestar og blærestar. Den brede urtebræmme mellem plænerne og søen er domineret af stor nælde, fredløs (dusk- og almindelig-), rørgræs, tidsler og gærde-kartebolle. Flere steder langs bredden er der store krat af pil og rød-el.

Vandkvaliteten har tydeligt forbedret sig siden 1986 og tilsyneladende er der heller ikke længere problemer med bjørneklo syd for søen. Der er kommet padder til søen siden 2002, hvilket også indikerer, at forholdene i og omkring søen har forbedret sig. Selvom søen er blevet mindre siden 1986, er der ingen umiddelbare trusler mod den. Den eneste anbefaling til pleje er derfor, at den vestlige og sydlige del af søen bliver opretholdt som et lysåbent område, hvor pilekrattet ikke får lov til at brede sig alt for meget.

Samlet set skaber søen varierende leversteder for en række planter og dyr og det anbefales, at den nuværende tilstand opretholdes.

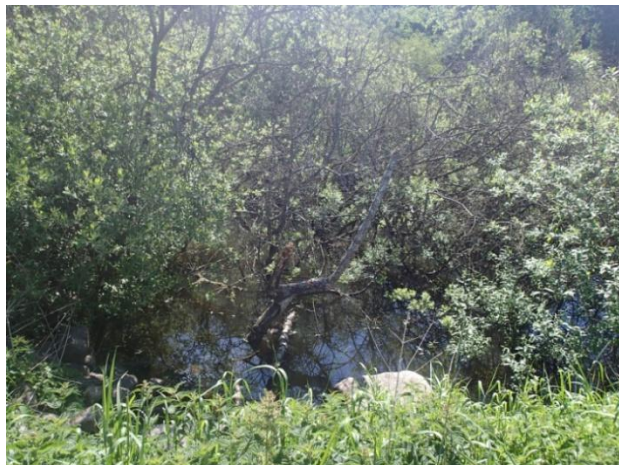
Figur 1. Vandhullet set mod sydøst

Kanalen mod det sydligere beliggende vandhul kan dog ikke erkendes. Vandhullet er overgroet med pil fra nord, øst og vest og der findes kun et åbent vandspejl mod vest og mod syd. En del af granplantagen er gået ud, fordi der er for vådt. Granplantagen skygger den sydvestlige del af bredden, mens der er lysåbent fra øst og syd. I vandkanten mod vest ligger flere store marksten. Vandhullet virker forholdsvis lavvandet (mellem 1 og 1,5 meter).

Vandet er ret klart med få partikler og bunden er blød. Både vand- og bundforhold skønnes forholdsvis gode.

Selvom vandhullet er temmelig overgroet med pil, vurderes det alligevel, at der ikke er behov for at rydde pilen. Der er et fint vandspejl under pilen og det ser ikke ud til at vandhullet er ved at udtørre. De steder, hvor pilen er død, slipper der en hel del lys ned til vandoverfladen og giver derved mulighed for, at andre planter kan etablere sig. Pilekrattet udgør desuden et fint levested for fuglene.

Det anbefales, at vandhullet opretholdes i dets nuværende tilstand, hvor pilen findes i den nordlige del og den sydlige del holdes lysåbent.

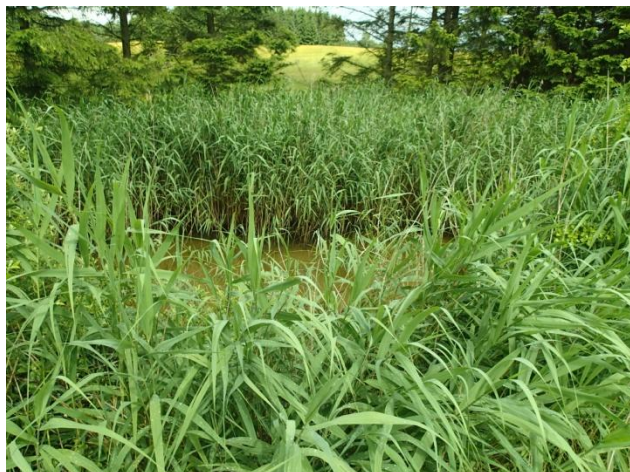
Figur 1. Sø nr. 204, set mod nord

Vandhullet ligger i et kupperet terræn på grænsen mellem et græsset overdrev mod syd og en dyrket mark mod nord. Vandhullet er heget fra overdrevet. En bevoksning med grantræer omkranser vandhullets nord- og vestlige bred. Langs den sydlige bred findes et par pilekrat, der breder sig ind over vandfladen. På trods af dette har vandhullet en høj soleksponering. Størstedelen af vandhullet er dækket med tagrør. Det skønnes, at vandhullet er mellem 0,5 og 1 meter dyb.

Det var ikke muligt at undersøge bundforholdene under registreringen. Vandet er helt uigennemsigtigt som følge af algeopblomstring og har en dårlig kvalitet.

Floraen er domineret af tagrør som eneste vådbundsart. Derudover findes kåltidsel, ager-padderok, burre-snerre og stor nælde langs bredden.

Det anbefales, at vandhullet ryddes for tagrør langs den syd- og nordlige bred, så andre og flere vådbundsarter får mulighed for at etablere sig. Pilekrattet langs den sydlige bred kan på sigt komme til at dominere bredden og store dele af vandfladen og bør derfor også ryddes.

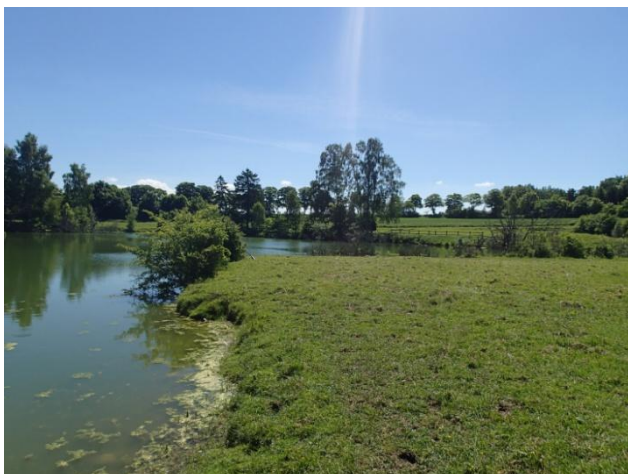
Figur 1. Sø nr. 207 set mod SØ

Søen ligger i et forholdsvis kuperet landskab, der på folden afveksler mellem lysåbne afgræssede partier og træbevoksninger. Folden er omgivet af dyrkede marker. Brinkerne varierer meget i højden men er de fleste steder flade og afgræsset helt ned til vandfladen. Mod syd og øst er bredderne bevoksede med buske og træer, mens bredden mod vest stort set er fri for trævækst. Størstedelen af vandfladen er solbeskinnet. Søen skønnes til at være omkr. 2 meter dyb.

Vandet er grønligt, noget grumset og har flere plamager af tråd alger. Bunden er blød. Vand- og bundforhold har derved ikke ændret sig meget siden 1985, selvom der ud fra observationer og optegnelser ikke længere findes ledninger eller dræn i området. Det antages derfor, at næringsbelastningen stammer fra de omkringliggende dyrkede marker.

Området nyder godt af afgræsningen, der flere steder sikrer en lysåben bredvegetation og i en vis grad fjerner næringsstoffer fra området. Det anbefales, at græsningen og det lysåbne præg af søen opretholdes.

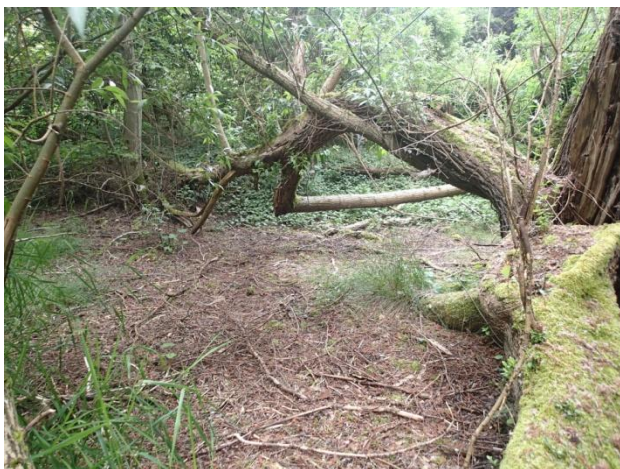
Figur 1. Sø nr. 483, set mod nordvest

Vandhullet ligger i en træbevoksning på en privat grund, hvor der er opstillet en mobilmast. Gennem tiden er der blevet efterladt flere gamle metaldele i træbevoksningen, der stort set har fået lov til at passe sig selv. Vandhullet er omkranset af solbær og udgør en lille fordybning i terrænet. Der findes intet vand i vandhullet og bunden er knastør. Der vokser et stort knækket piletræ på arealet.

### Fysiske og tekniske forhold

Bunden er humusrig og tør med et lag af visne blade, grene og kviste på toppen.

De omgivende træer har gennem mange år fældet deres blade ned i vandhullet og suget vand op gennem deres rodnet. Derved er bunden langsomt bygget op og vandhullet er tørret ud. Vandhullets værdi er allerede tydeligt forringet og det ville kræve en omfattende plejeindsats at genoprette dens tidligere værdi. På nuværende tidspunkt udgør det tidligere vandhul i stedet en lysbrønd i træbevoksningen og bidrager derved til variationen af levesteder for de dyr og planter, der er tilknyttet bevoksningen. Der anbefales ingen plejetiltag.

Der anbefales ingen plejetiltag.
