# Jonstrup/Jonstrup Vang

**Nr. 28, Bringe By****Den nordlige del af Møllemosen**

## Nr. 29, Jonstrup Vang

## Nr. 30, Jonstrup Vang

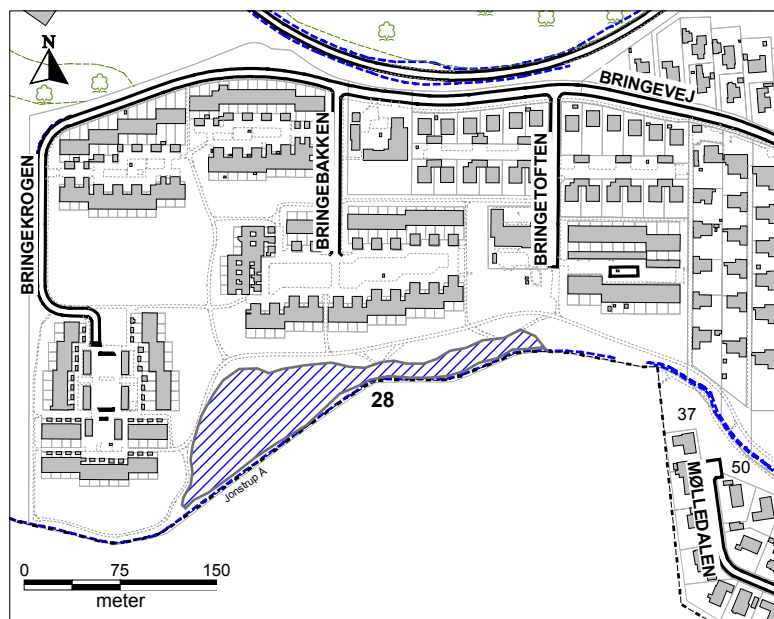
Bunden i de mere permanent vandfyldte lavninger i mosen består af slam og delvis uomsatte planterester. Vandkvaliteten er dårlig på grund af den lave vandstand og de ringe lysforhold.

Mosen er meget tilgroet, og vegetation er forholdsvis artsfattig. Der forekommer flere invasive arter i området. Ved besøgene blev der ikke fundet vandplanter i mosen. Åen rummer dog en forholdsvis rig flora af både vand- og sumpplanter. Bl.a. er her en del Vandranunkel, Gul Iris og Sideskærm. I de næsten udtørrede kratsumpe blev der fundet Tykakset Star, Blære-Star, Høj Sødgræs og Skov-Kogleaks. Nogle af de mere lysåbne, fugtige områder er domineret af Tagrør. Der har tidligere været en trampet sti langs åens nordlige bred. I dette område er der nu ufremkommeligt på grund af højurter som bl.a. Stor Nælde, Hindbær og opvækst af pil. Langs med åen findes også flere steder Bjerg-Knopurt, som er forvildet fra haverne, samt lidt Kanadisk Gyldenris og spredt forekomst af de mere alvorligt invasive arter Kæmpe-Bjørneklo, Japan-Pileurt og Kæmpe-Pileurt. I kanten af krattet forekommer desuden Lav

Mosen er meget tilgroet. Der bør tyndes i vedplanterne, så der igen opstår områder med åbent vand med tilgang af lys og luft. Det vil forbedre mulighederne for padder og øge både den biologiske og æstetiske værdi generelt. Det kan blive nødvendigt at oprense dele af mosen, men først og fremmest bør væltede træer, nedfaldne grene m.v. fjernes. Desuden er det vigtigt at bekæmpe Kæmpe-Bjørneklo, Japan-Pileurt og Kæmpe-Pileurt, som hurtigt kan brede sig til hele området. Det kan overvejes at reetablere den trampede sti, der tidligere fandtes langs åens nordlige bred. En sti langs åen vil både give området større rekreativ værdi og lette bekæmpelsen af de invasive plantearter. Etableringen vil kræve en del rydning af opvækst og beskæring af vedplanter samt slåning af højurterne. Da området er sårbart for forstyrrelser, bør der ikke etableres flere stier på tværs af mosen, og der må ikke ryddes eller tyndes så meget i vedplanterne, at det går ud over beplantningens skærmende virkning for bebyggelse og færdsel mod resten af Møllemosen.

Mosen har begrænset værdi som levested for det vilde plante- og dyreliv, fordi den er meget tilgroet, og fordi området er meget smalt og påvirket af at ligge tæt ved bebyggede områder med meget færdsel. Møllemosen som helhed er dog et stort og varieret biologisk værdifuldt område, og hele mosen har derfor betydning for spredningen af planter og dyr mellem naturområder i nærheden. I den del af mosen, som ligger i Værløse Kommune, kan den biologiske værdi forbedres, ved at der bliver tyndet i vedplanterne og fjernet væltede træer m.v. i de mest fugtige områder, så der igen opstår lavvandede søer med gode forhold for den lavere fauna og for padder. Desuden er det vigtigt at bekæmpe Kæmpe-Bjørneklo, Japan-Pileurt og Kæmpe-Pileurt. Mosen har stor rekreativ betydning for de mange mennesker, som bor og færdes i området. Området vil dog få større rekreative værdi, hvis den trampede sti langs åen bliver reetableret ved slåning og rydning af vedplanter på nordsiden af åen.

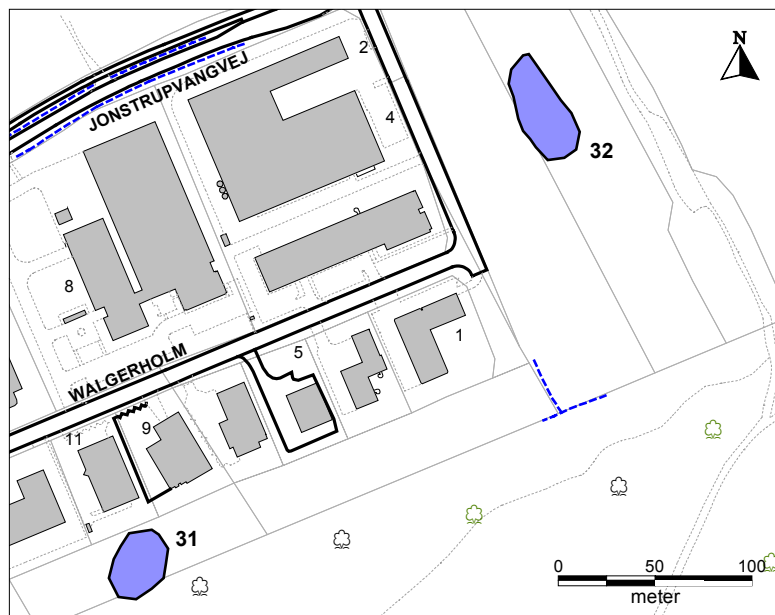
### Sø på offentligt grønt friareal

Søen ligger i en lavning i et svagt kuperet terræn. Vandstanden varierer med årstiden og nedbørsforholdene, men søen er meget lavvandet. Brinkerne er lave men forholdsvis stejle. Terrænet stiger især mod øst og vest. Mod syd er der en åben grøft med forbindelse til en tilgroet lavning i kanten af skoven. Søen er omgivet af udyrkede, lysåbne arealer. Et stykke fra søen mod øst og syd er der spredte træer og tæt krat.

Bunden indeholder store mængder organisk materiale, som hovedsagelig stammer fra uomsatte planterester. Vandkvaliteten skønnes god.

Området bør såvidt muligt bevares i den nuværende tilstand. Vedplanterne skal forhindres i at brede sig yderligere mod søen, og Kæmpe-Bjørneklo skal bekæmpes. Søen ser ud til at være under langsom tilgroning og vil uden indgreb blive til en mose. Udviklingen kan forsinkes ved

at størstedelen af bredvegetationen og vandplanterne høstes om efteråret og fjernes fra arealet. Hvis man på et tidspunkt ønsker af oprense søen for at forhindre tilgroning, skal det ske med største forsigtighed, for ikke at ødelægge bredvegetationens zoner. De udyrkede arealer omkring søen bør ikke gødskes.

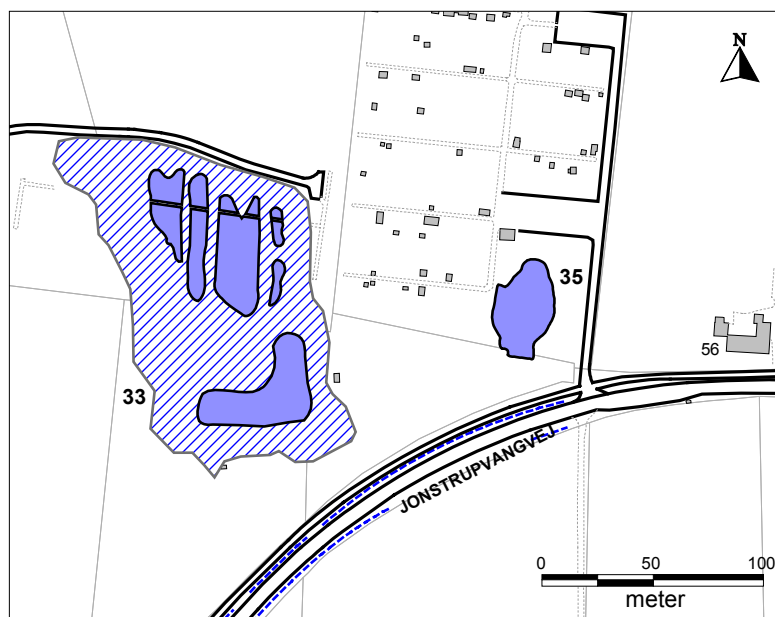
### Sø- og moseområde

Området består af et tørvegravskompleks med åbne vandområder, som er adskilt af landtanger bevokset med rørskov og pilekrat og omgivet af en forholdsvis bred udyrket bræmme. Den største tørvegravssø findes i områdets sydlige del. Søerne har generelt stejle brinker. Nordøst for området er der kolonihaver. Mod syd, op til Jonstrupvangvej, er der nyttehaver. Til de øvrige sider er der dyrkede marker. Der er forholdsvis lysåbent mellem søerne i den nordlige del af området og syd for den største sø, men størstedelen af området er bevokset med krat og spredte større træer. Der er placeret landingslys til flyvestationen flere steder i området.

Bunden i tørvegravene består hovedsagelig af organisk materiale. Bundforholdene og vandkvaliteten skønnes forholdsvis gode.

Tynding i vedplanterne omkring søerne vil forbedre betingelserne for bredvegetationen. Der bør desuden ryddes en del i vedplanterne på den ovenfor nævnte landtange, for at bevare den artsrige sumpvegetation.
