# Værløse

## Nr. 40, Lille Værløse

### Sø på boligbebyggelsen Hesselbos friarealer

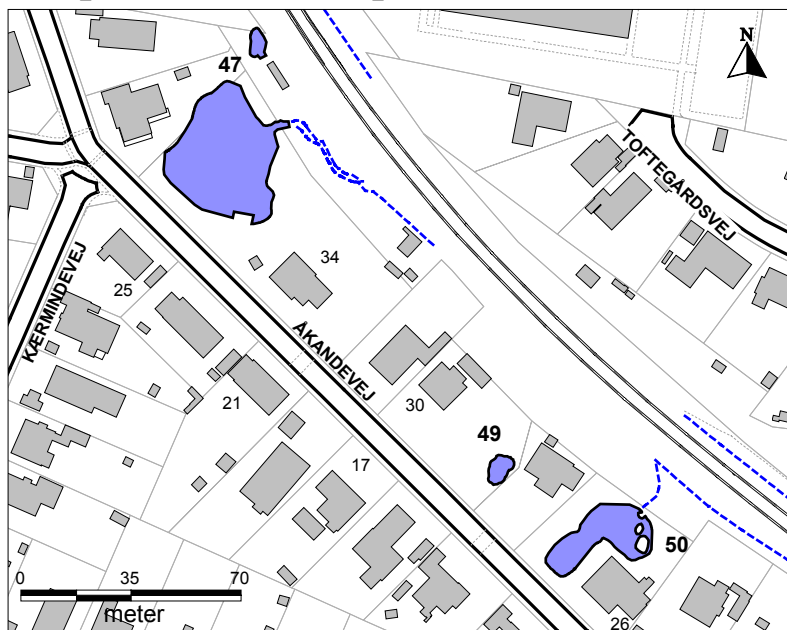
**Nr. 47, Lille Værløse****Karpedammen, sø i privat have**

Søen ligger i en lavning i en velplejet have, som skråner svagt ned mod søen fra syd og øst. Bredderne er næsten lodrette, fordi de er afgrænset af stensætninger og brædder hele vejen rundt. Søen er forholdsvis lavvandet. Ved den sydlige bred er der et stort træ, og den vestlige bred er skygget af buske. Langs de øvrige bredder er der græsplæner og blomsterbede, og størstedelen af søen er lysåben. Ved den østlige bred udmunder en åben grøft, som fortsætter mod sydøst langs med jernbanen. Tæt på søen er der en træbro, hvor en sti passerer grøften. Lidt nord for søen er der et lille vandhul, som oprindelig har været en del af søen. Den ligger helt omgivet af vedplanter, på et relativt uplejet areal, og er ikke synlig fra resten af haven. Området mellem de to sødele er med tiden fyldt op og beplantet. I søens sydlige ende er der en terrasse af cementfliser på kanten af søen.

Bunden indeholder en del organiske materiale, der stammer fra planterester. Bundforholdene og vandkvaliteten skønnes forholdsvis gode.

Vandplanterne består af bevoksninger af dyrkede åkander, som især findes langs den sydvestlige og den nordøstlige bred. Desuden er der spredt forekomst af Liden Andemad og en del Krans-Tusindblad. Ved besøget i august 2001 var der en del brunlige algemåtter på overfladen, hvilket ifølge ejeren er usædvanligt.

I sommeren 1996 var der problemer med fiskedød og døde haletudser i søen, samtidig med, at der var mange algepuder på overfladen. I 2001 er der igen alger, og ifølge ejeren har bredvegetationen bredt sig på bekostning af åkanderne, og der er kommet flere tusindblad i søen. Det kunne tyde på, at søen har overskud af næringsstoffer. Det er derfor vigtigt fortsat at fjerne nogle af vandplanterne fra søen og sikre, at der kommer lys og luft til vandet. Det vil også være en fordel at fjerne nedfaldne blade hvert efterår så langt ud i søen, som det kan lade sig gøre. Hvis forholdene forværres, kan det anbefales at belufte søen, for at fremme omsætningen af bundlaget. Det mest effektive er at udlægge luftslanger under vandoverfladen, for at øge omrøringen af vandet. En mere traditionel metode er at elablere springvand eller luftpumper i søen. Der bør ikke gødskes eller anvendes pesticider i nærheden af søen.

Søen plejes ved at uønsket bredvegetation såvidt muligt fjernes. Desuden opsamles store dele af vandplanterne og algemåtterne, og det opsamlede materiale fjernes fra søen.

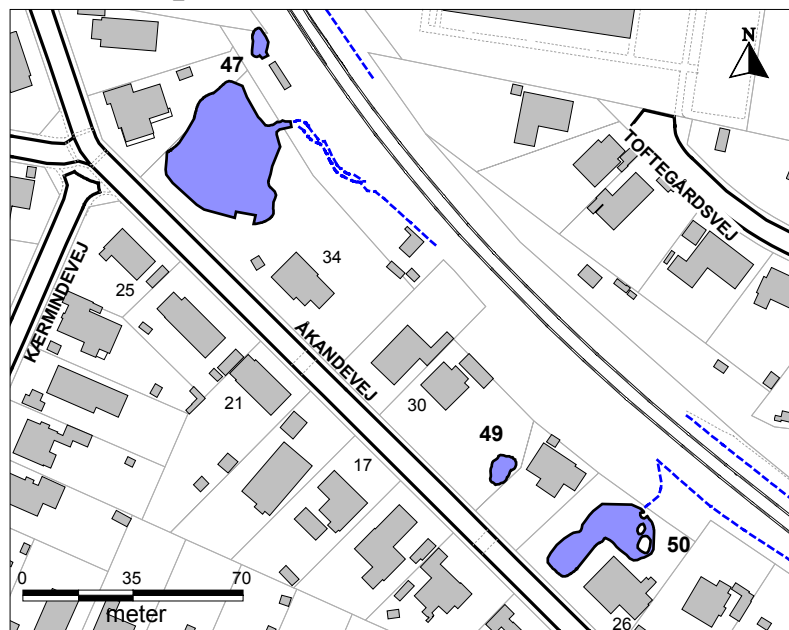
## Nr. 49, Lille Værløse

### Lille sø i privat have

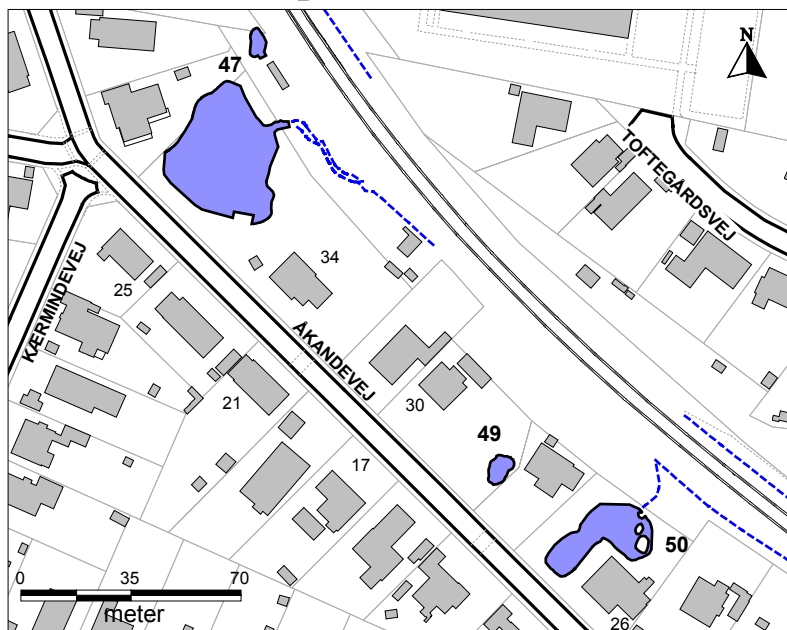
## Nr. 50, Lille Værløse

### Geddesøen, sø i privat have

Eventuel oprensning skal foretages pletvis og skånsomt, for at undgå at skade det eksisterende plante- og dyreliv. Der bør ikke anvendes gødning eller pesticider i nærheden af søen.

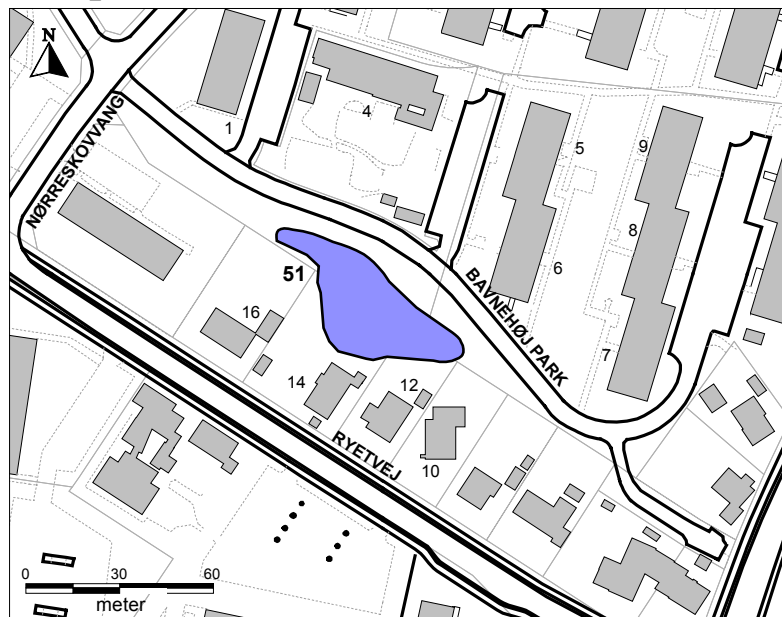
## Nr. 51, Lille Værløse

### Sø i private haver

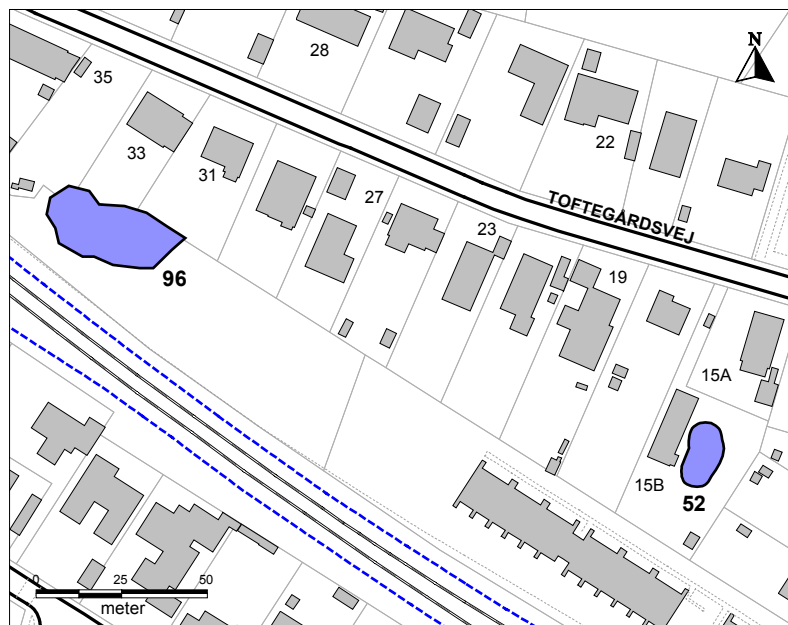
## Nr. 52, Lille Værløse

### Lille sø i privat have

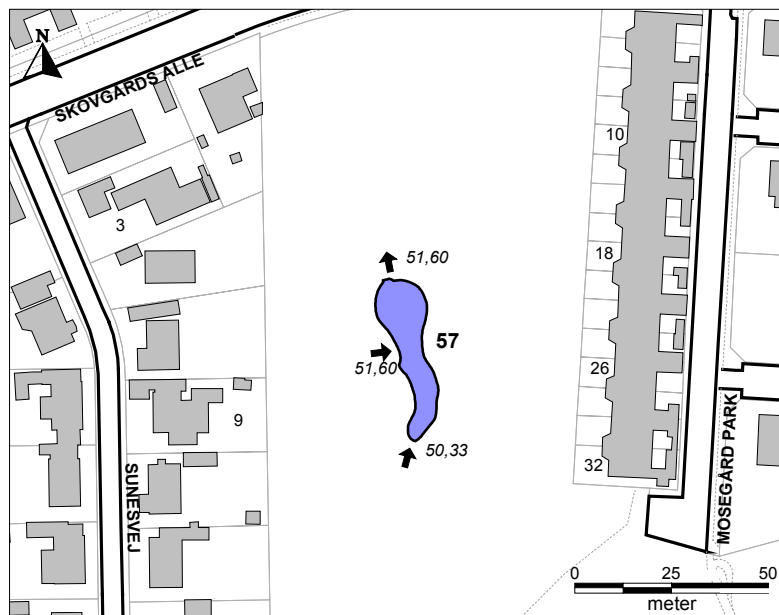
## Nr. 57, Lille Værløse

### Sø på offentligt grønt friareal

Søen og dens nærmeste omgivelser rummer et forholdsvis rigt plante- og dyreliv og har betydning som spredningsvej i det tæt bebyggede område. Området er et smukt landskabselement, som tilfører friarealet variation og naturindhold. Det kan ses fra Skovgårds Allé og fra de omgivende huse og har stor rekreativ værdi for folk som bor og færdes i området. Desuden er søen let tilgængelig og giver mulighed for at studere det vilde plante- og dyreliv på nært hold. Søen er under tilgroning og kræver vedvarende pleje for at opretholde de nuværende værdier. Det er især vigtigt at fjerne Kæmpe-Bjørneklo.

Det er vigtigt at bekæmpe Kæmpe-Bjørneklo, som hurtigt kan brede sig til hele det uplejede område langs med søen. Det vil forringe områdets biologiske værdi og desuden er planten giftig og kan skade børn, som leger ved søen. Søen er ved at gro til, fordi den er meget lavvandet, og fordi den vedvarende får tilført næringsstoffer fra regnvandssystemet. Det kræver derfor pleje at opretholde de nuværende naturmæssige og rekreative værdier. Der bør tyndes en del i de tætteste bevoksninger af træer og buske, og søen bør fortsat holdes helt lysåben mod nord og nordvest, for at skaffe lys og luft til vandet. De unge pil ved den nordlige bred bør fjernes før de blive så store, at de skygger for vandet, medmindre man vil lade dem vokse sig store, og i stedet tynde mere ud i vedplanterne mod syd. Den tætte bevoksning af dunhammer i søens nordlige ende bør høstes om efteråret, for at forsinke tilgroningen. Det høstede materiale skal fjernes fra området. Desuden bør grene og væltede træer samt nedfaldne blade fjernes fra søen, for at begrænse tilførslen af næringsstoffer og sikre en god vandkvalitet. Både den biologiske og den æstetiske værdi kan forbedres betydeligt, hvis de store mængder andemad bliver fjernet nogle gange i løbet af sommeren. Det vil også medvirke til at begrænse mængden af næringsstoffer. På længere sigt kan det blive nødvendigt at oprense bunden. I så fald er det vigtigt at bevare de svagt skrånende brinker, for at sikre gode levedmuligheder for padder, og for at forhindre ulykker når børn leger i området. Der bør desuden efterlades urørte partier for at sikre en hurtig genindvandring af planter og dyr. Der bør ikke gødskes eller anvendes pesticider i nærheden af søen. Ved besøgene var der en del plastic og andet affald i krattet. Det skal fjernes.

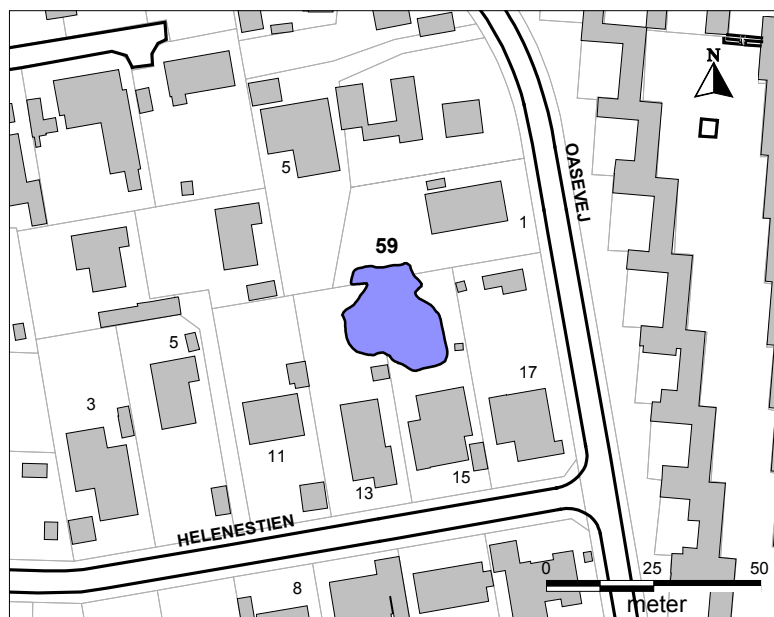
## Nr. 59, Lille Værløse

### Sø i private haver

Søen har forholdsvis stor betydning som levested for det vilde plante- og dyreliv og som spredningsvej i det tæt bebyggede område. Den er en smuk og spændende del af de omkringliggende haver, som den tilfører variation og naturpræg. Det vil være en fordel at øge bredden af de uplejede bræmmer langs bredden og begrænse søens indhold af næringsstoffer. Den nuværende tilstand bør stort set opretholdes.

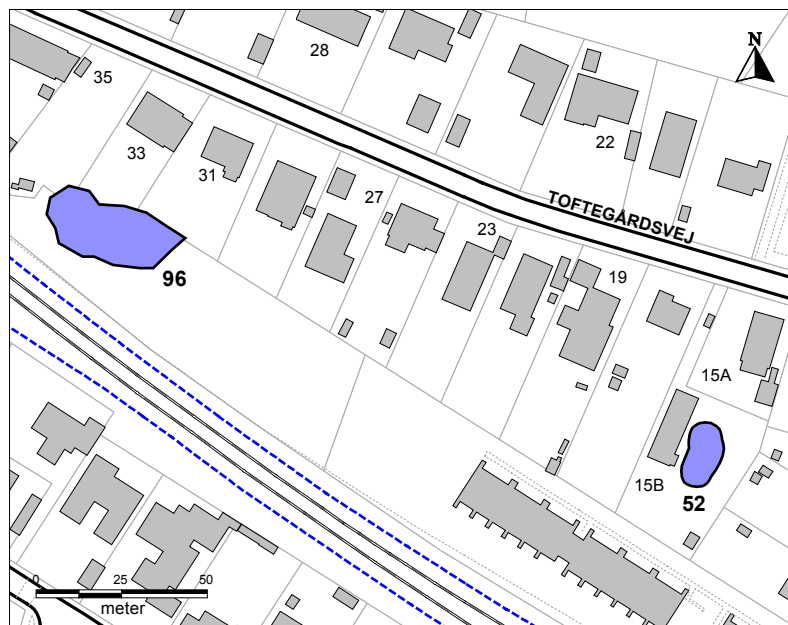
## Nr. 96, Lille Værløse

### Sø på grønt område ved S-banen
