Bregnerød

Stavnsholt Overdrev

## Nr. 232, Stavnsholt overdrev

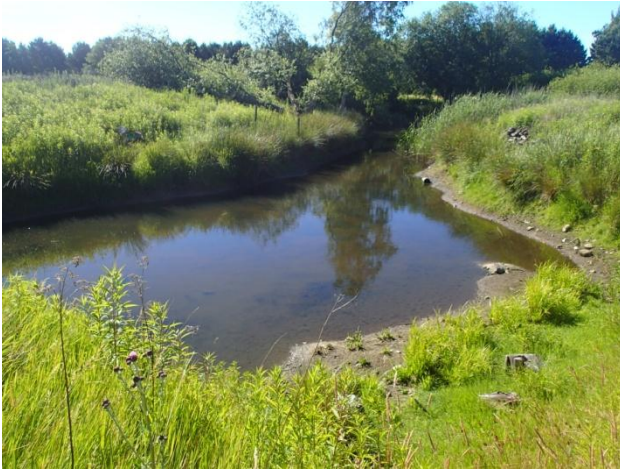
Figur 1. Sø nr. 236 set mod sydøst

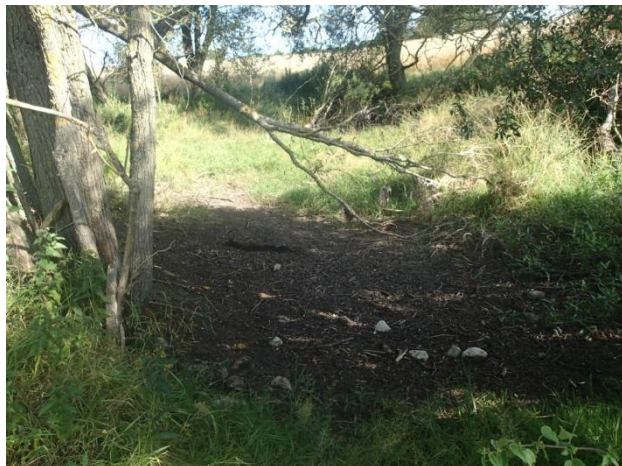
Figur 1. Sø nr. 239 set mod nordvest

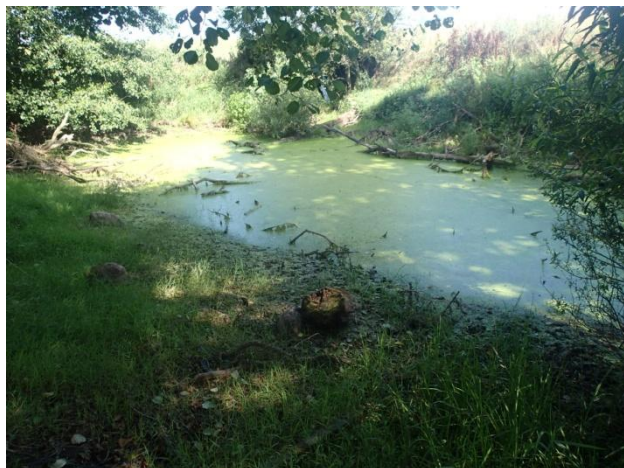
Figur 1. Sø nr. 240 set mod nordvest

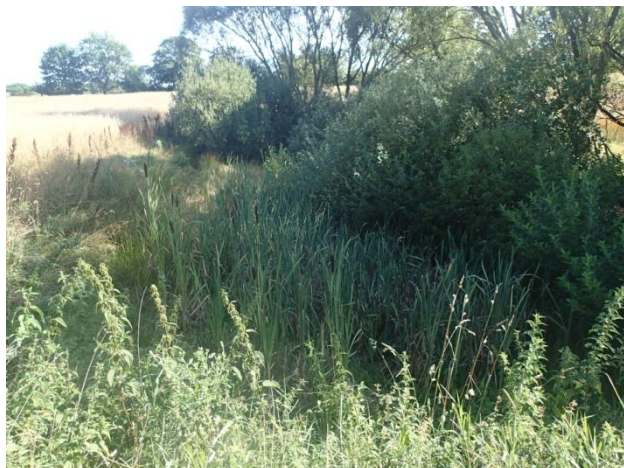
Figur 1. Sø nr. 241 set mod nordvest

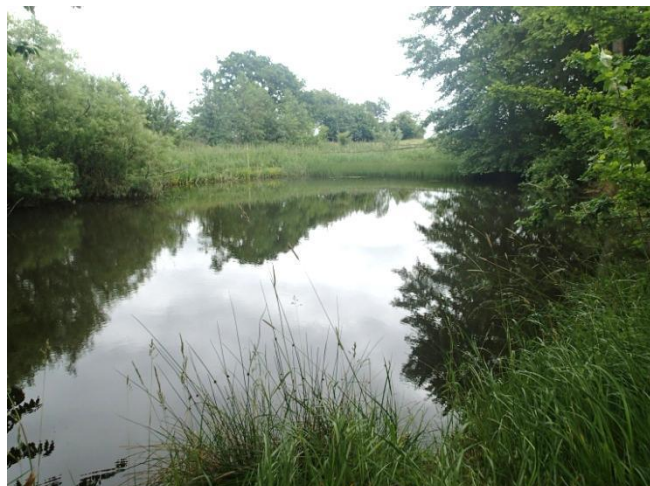
Figur 1. Vandhullet i øst-nordøstlig retning

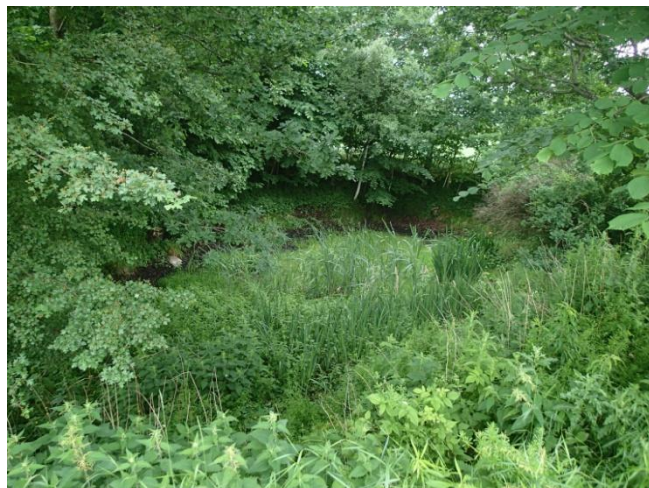
Figur 1. Vandhullet set mod sydøst

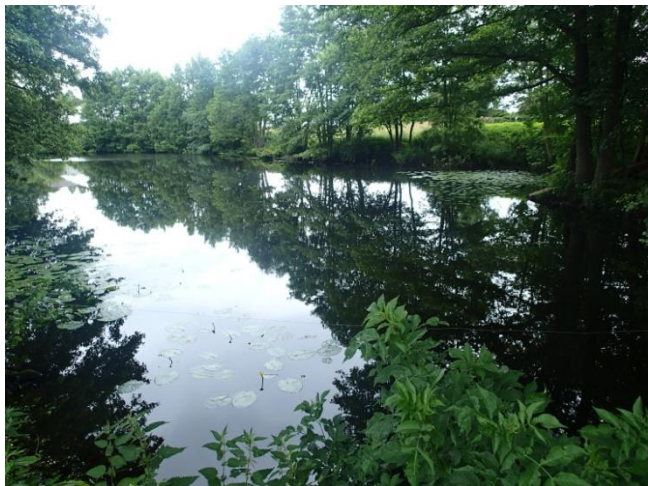
Figur 1. Søen set mod nordøst.

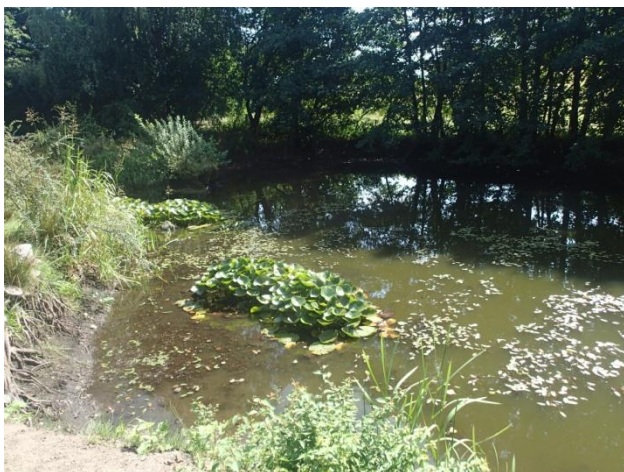
Figur 1. Sø nr. 247 set mod syd

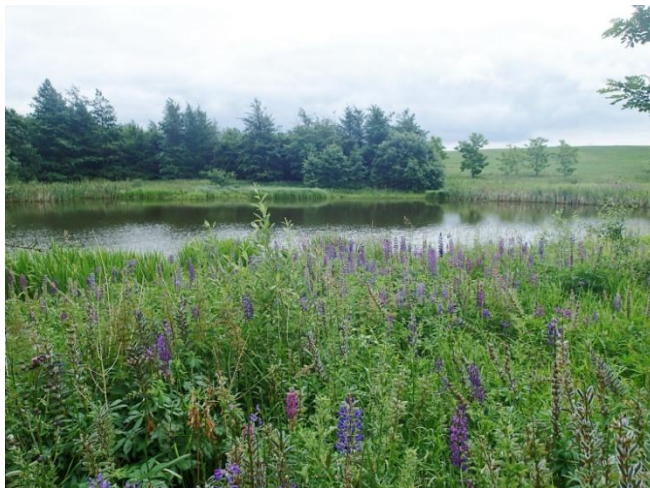
Figur 1. Søen set mod øst.

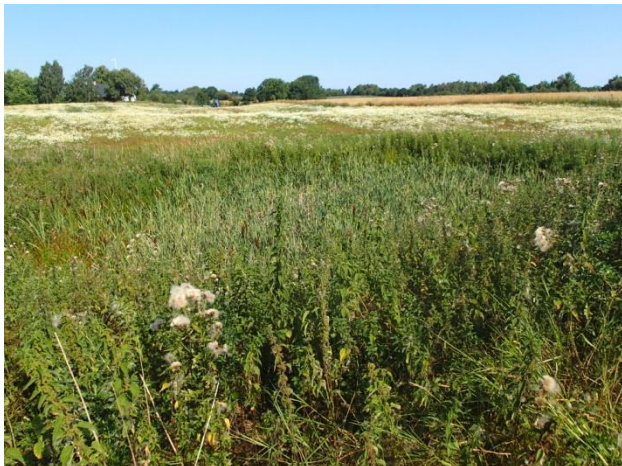
Figur 1. Sø nr. 253 set mod nordvest

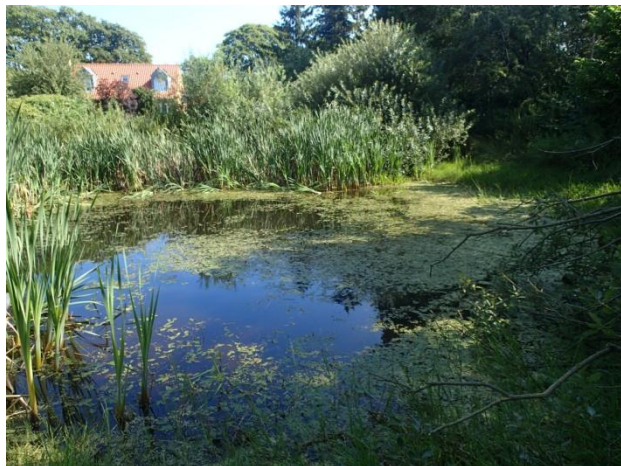
Figur 1. Sø nr. 254 set mod nord

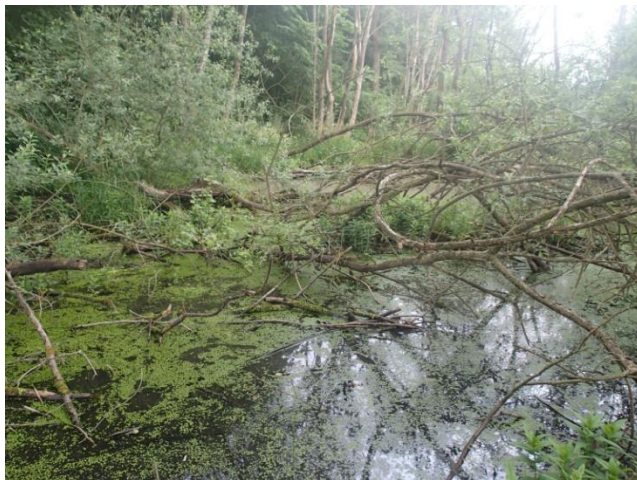
Figur 1. Søen set mod sydøst.

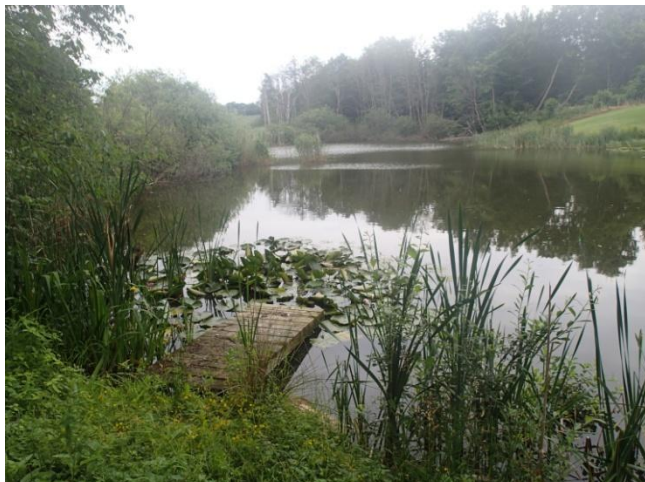
Figur 1. Søen set mod nordøst.

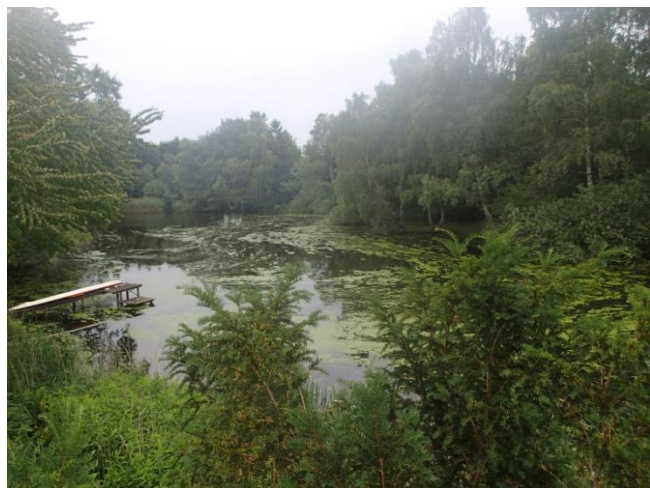
Figur 1. Søen set mod nordøst.

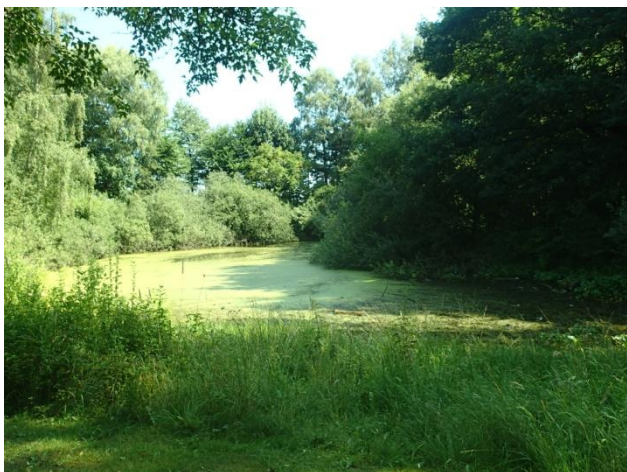
Figur 1. Sø nr. 259 set mod nordøst

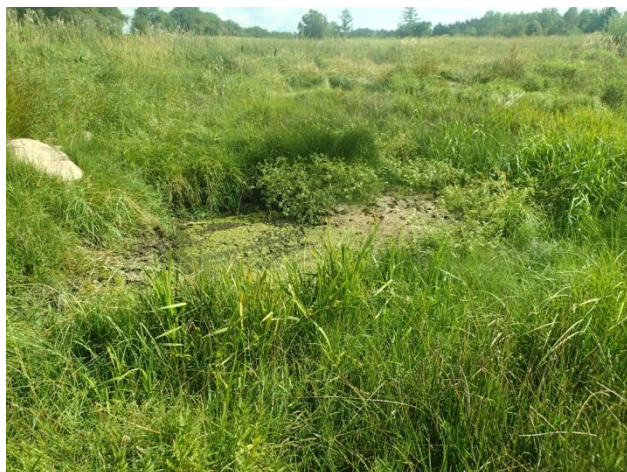
Figur 1. Sø nr. 260a, set mod vest

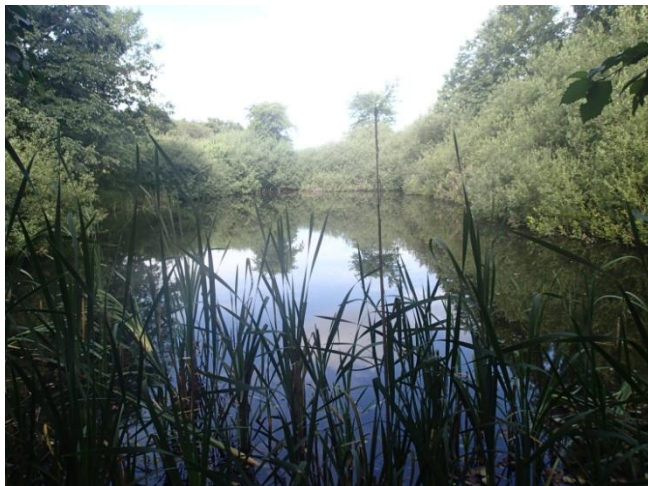
Figur 1. Søen set mod nordvest.

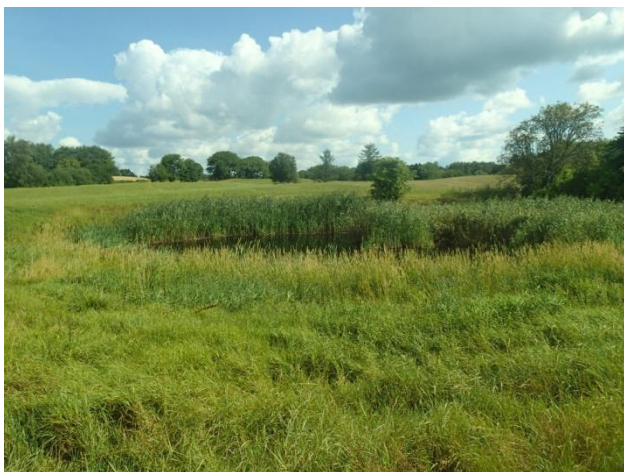
Figur 1. Sø nr. 261 set mod vest

Det var ikke muligt at undersøge bunden under registreringen. Vandet er brunt og lettere grumset.

Den østlige halvdel af vandhullet er helt dækket med tagrør. Dunhammer omkranser den vestlige bred i et smalt bælte. I vandet findes liden andemad og almindelig blærerod. Langs bredden

dominerer rørgræs. Bredvegetationen omfatter desuden knæbøjet rævehale, blære-star, lyse-siv, sværtevæld og manna-sødgræs.

For at hindre tilgroning af vandhullet anbefales det at rydde store dele af dunhammer- og tagrørbevoksningen. Hermed sikres solekponeringen til fordel for padder og lavtvoksende planter. Området rundt om vandhullet bør desuden holdes fri for træopvækst.

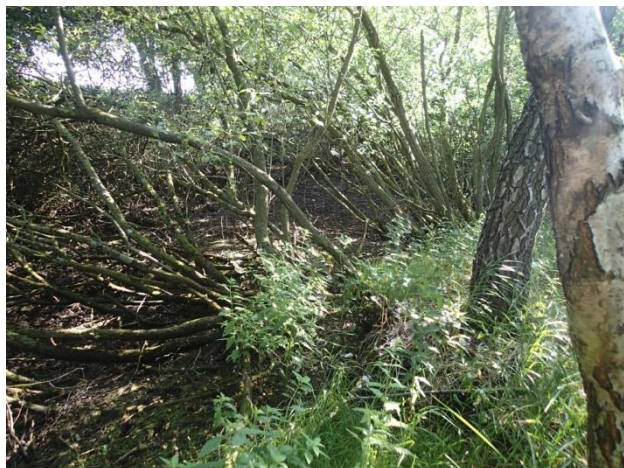
Figur 1. Sø nr. 262 set mod nordøst

Vandhullet ligger i et forholdsvis kuperet terræn i et levende hegn mellem en dyrket mark og en græsmark. Vandhullet er pt. udtørret, men forskellige fugtigbundsarter indikerer, at der findes vand i løbet af året. Selve vandhullet er delt i to af en jordvold bevokset med birketræer og er ellers omgivet af pil, hylde, tjørn og røn. Især pilen vokser ind over vandhullet og udskygger både bredden og vandfladen. Langs kanten findes flere gamle stenbunker og der vokser desuden en bestand af Ørnebregne sydvest for vandhullet. Det skønnes, at vandhullet er mellem 0,5 og 1 meter dybt.

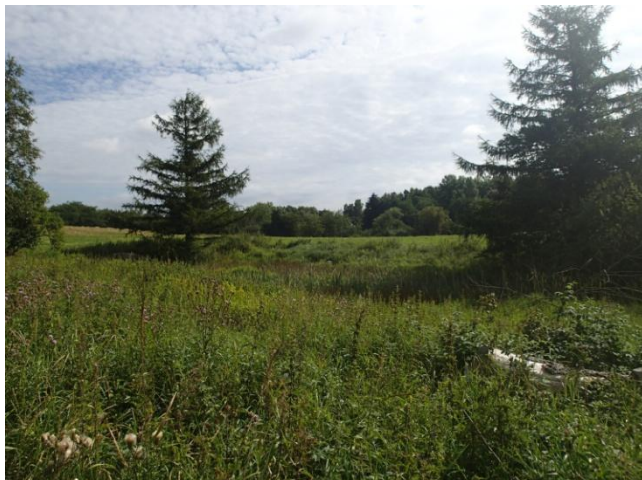
Figur 1. Vandhullet set mod nordøst.

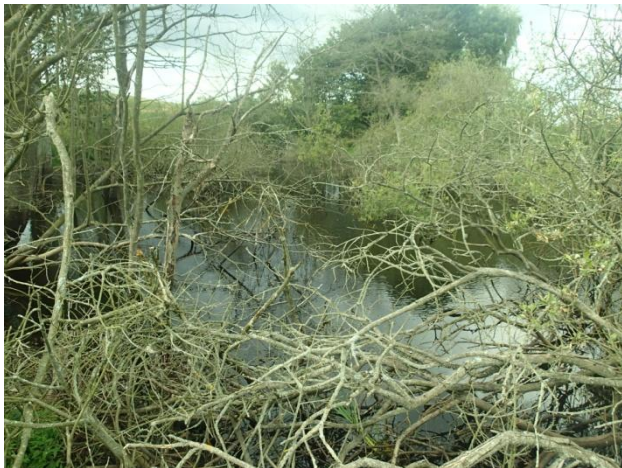
Figur 1. Sø nr. 264 set mod sydvest

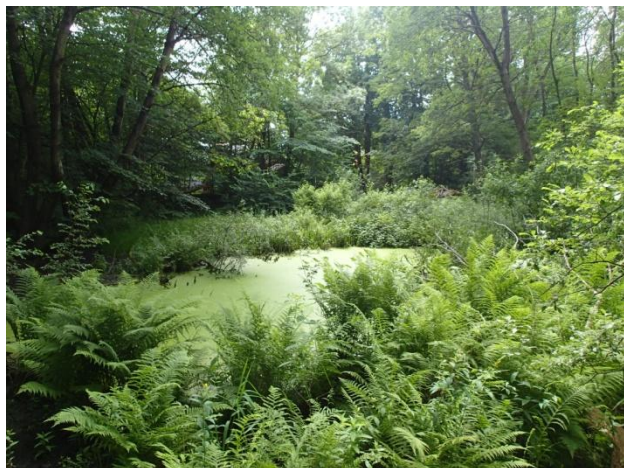
Figur 1. Sø nr. 266 set mod syd

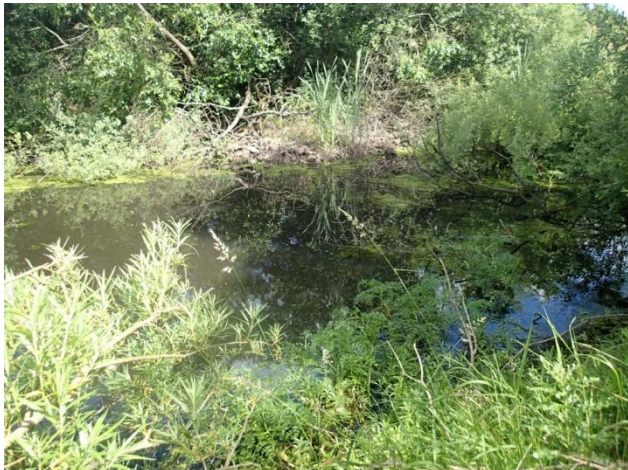
Figur 1. Sø nr. 267 set mod nordøst

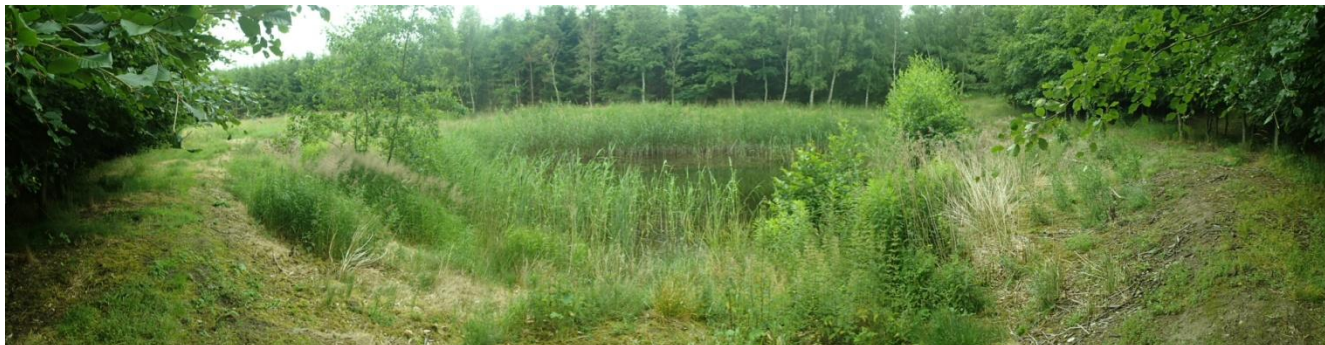
Figur 1. Vandhullet set mod syd.

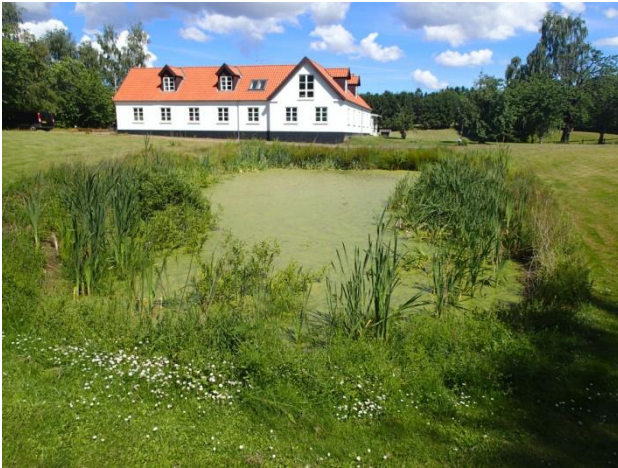
Figur 1. Sø nr. 269 set mod nordvest

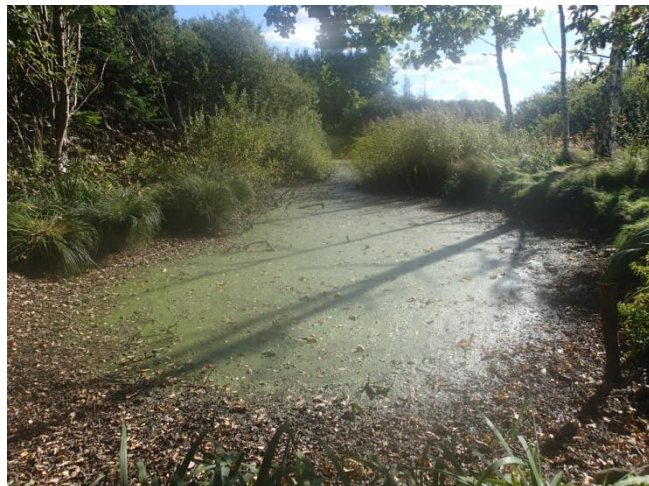
Figur 1. Vandhullet set mod sydøst.

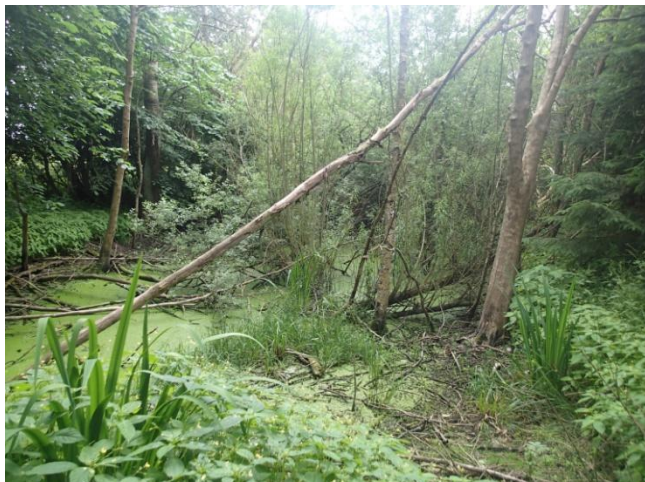
Figur 1. Vandhullet set mod syd.

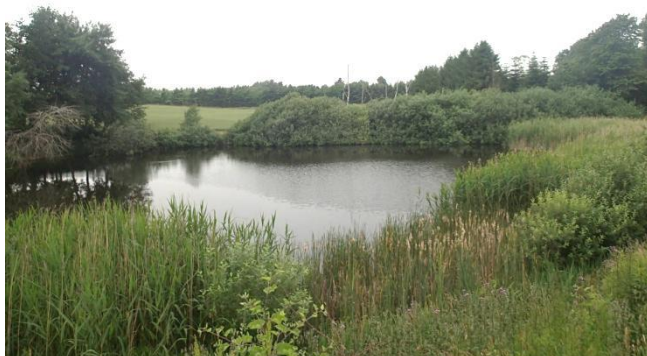
Figur 1. Søen set mod nordvest.

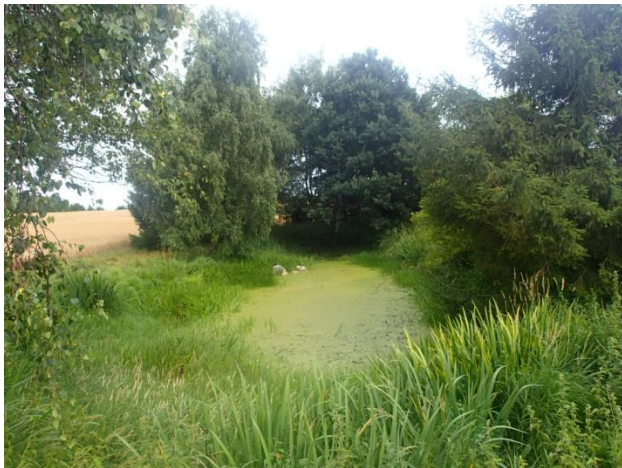
Figur 1. Sø nr. 273 set mod nordvest

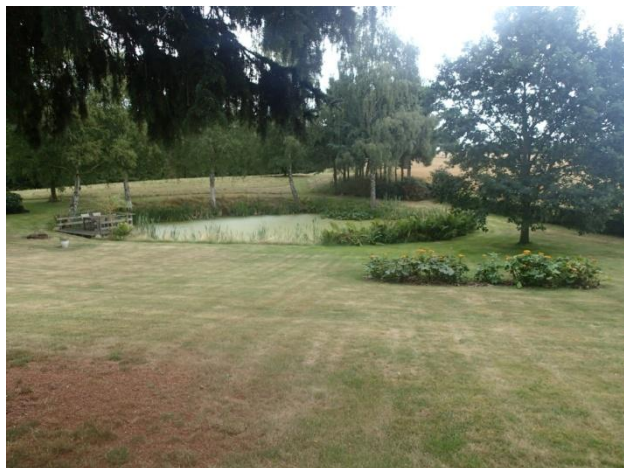
Figur 1. Sø nr. 274 set mod øst

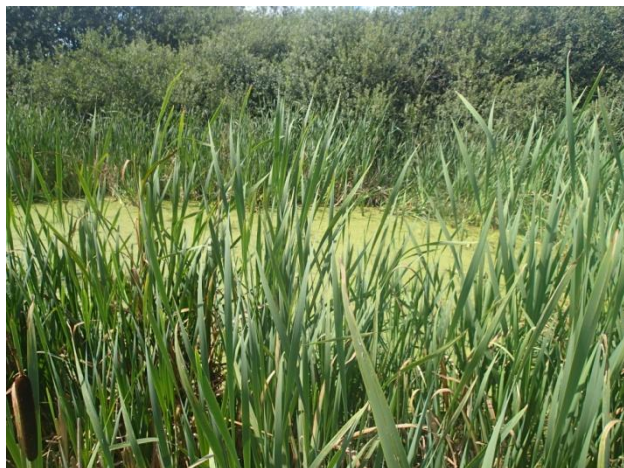
Figur 1. Sø nr. 275 set mod sydvest

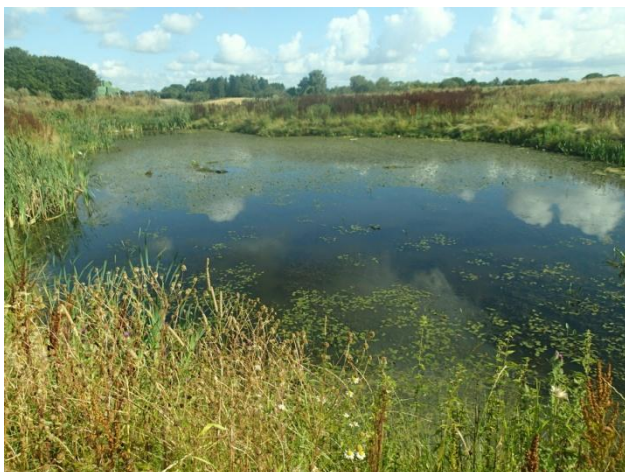
Figur 1. Sø nr. 277 set mod nordvest

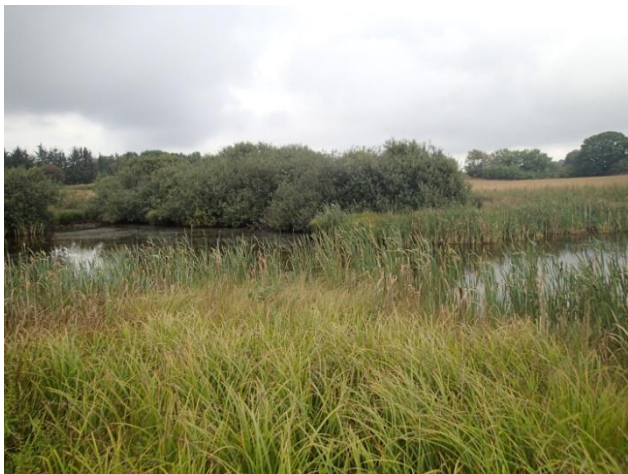
Figur 1. Søen set mod nordøst.

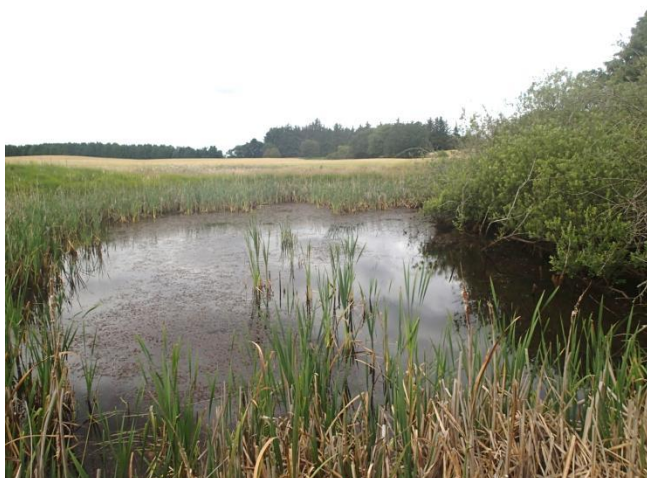
Figur 1. Vandhullet set mod vestnordvest.

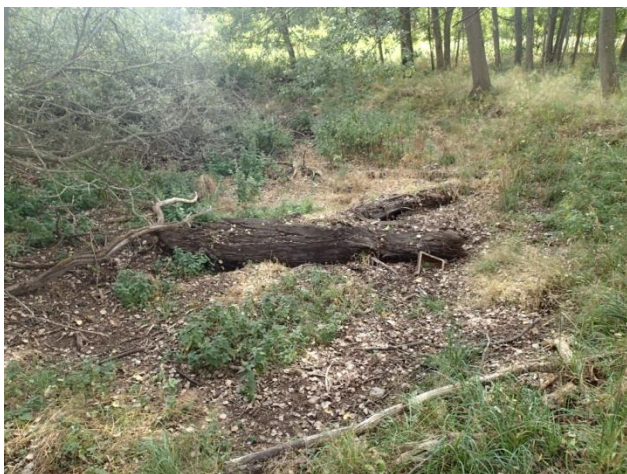
Figur 1. Sø nr. 283, set mod syd

Lokaliteten har kun en ringe værdi for dyre- og plantelivet. Artsdiversiteten er forholdsvis lav og de dominerende arter indikerer, at lokaliteten er næringsrig og skyggefuld. Lokaliteten kan dog fungere som skjulested for faunaen og som en trædesten mellem natur- og vådområder langs Duemosevej. Dermed er området med til at sikre spredningen af dyr gennem landskabet. Det anbefales fortsat, at lade lokaliteten udvikle sig naturligt, da det forhenværende vådområde og det nuværende artsindhold ikke er bevaringsværdigt i forhold til plejeindsatsen.

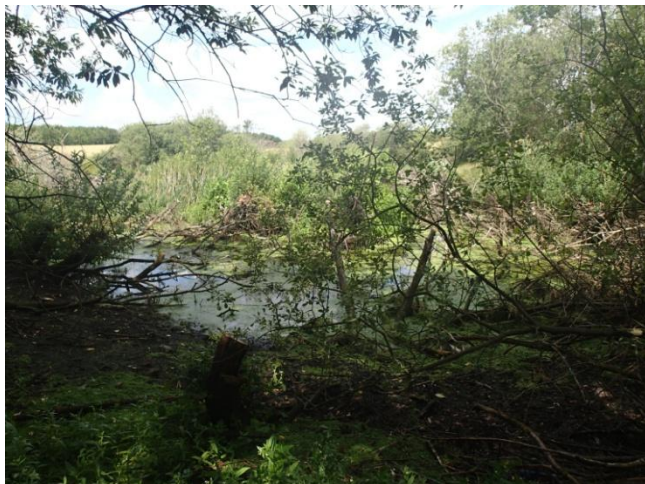
Figur 1. Søen set mod nordvest.

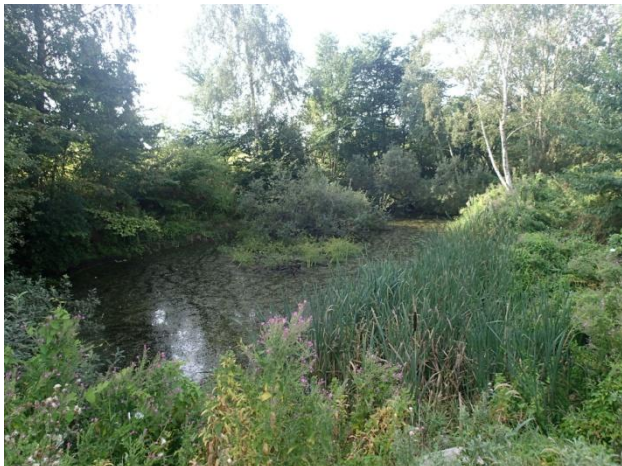
Figur 1. Sø nr. 285 set mod sydvest

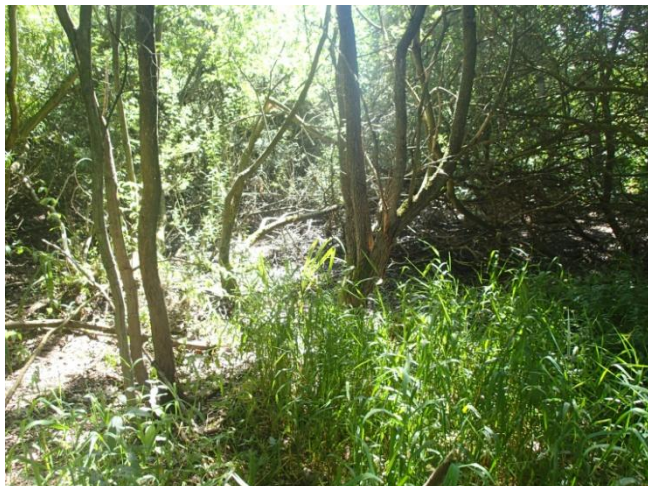
Figur 1. "Vandhullet" set mod syd.

Omgivelserne har stort set ikke ændret sig siden 1985. Det gamle vådområde ligger stadig som en lavning i en træbevoksning og er mod nord og vest omgivet af kløvermark og mod syd og øst af udyrket areal. Vandhullet var ved besigtigelsen udtørret og groet til. Der ligger desuden en del papir, plastik og en gammel havestol i bevoksningen.

Bunden er muldjord, der er dækket med blade, grene og væltede piletrær.

Arter som bittersød natskygge, manna-sødgræs, rørgræs, dusk- og almindelig fredløs samt gul iris indikerer, at der en gang i mellem samler sig vand i lavningen. Vedplanterne omfatter pil, tjørn, rose, eg, fuglekirsebær, hindbær, brombær, solbær og hyld.

Vådområdet bør ikke genoprettes, da omkostningerne og arbejdet ville være alt for stort sammenlignet med resultatet. Det tilrådes som i 1985 at bevare området som det er til gavn for dyrelivet, der både kan søge skjul og føde i træbevoksningen.

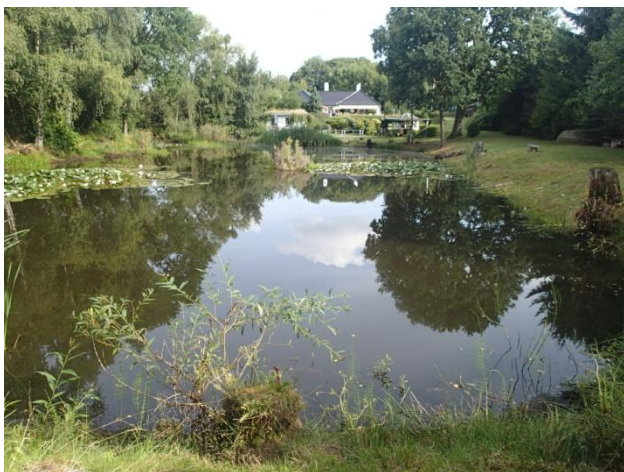
Figur 1. Sø nr. 287 set mod nordvest

Søen er omgivet af græsplæne, der flere steder er slået helt ned til vandkanten. Søen har en stor og åben vandflade med relativt flade og lysåbne brinker. Der er kun en let skyggepåvirkning af den sydvestlige del af bredden. I den nordlige del af søen findes en lille ø, der forbindes til haven af en hvid træbro. Vandstanden er i løbet af sommeren faldet en halv meter og kanalen rundt om øen er tørret ud. Det skønnes, at søen er mellem 1,5-2 meter dyb.

Bundforholdene blev ikke undersøgt under registreringen. Vandet er lettere grumset, hvilket kan skyldes en opblomstring med alger sidst på sommeren.

Det vurderes, at søen ikke har behov for pleje på nuværende tidspunkt.

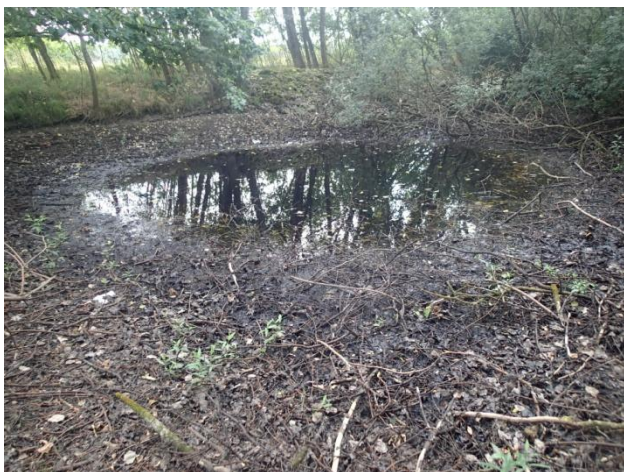
Figur 1. Sø nr. 288, set mod syd

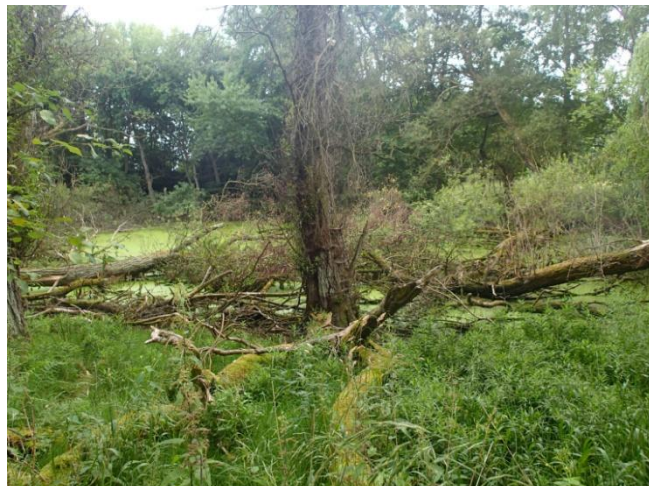
Figur 1. Søen set mod sydvest.

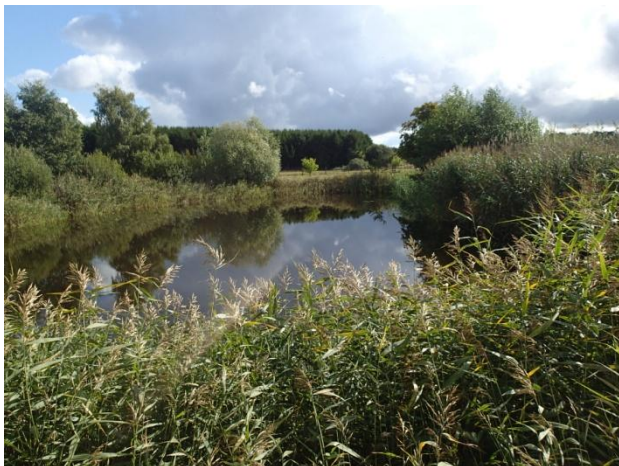
Figur 1. Sø nr. 300 set mod øst

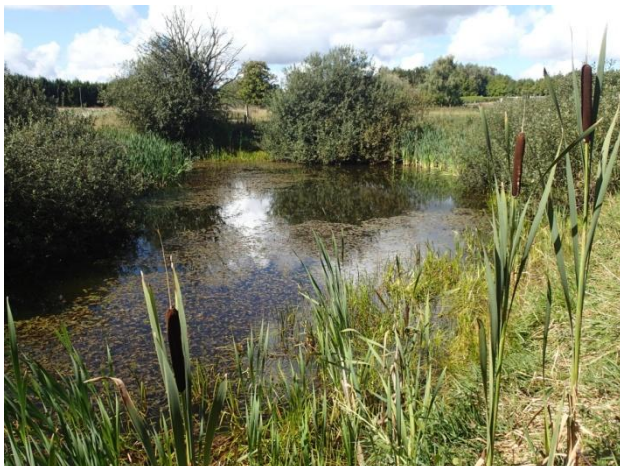
Figur 1. Sø nr. 301, set mod vest

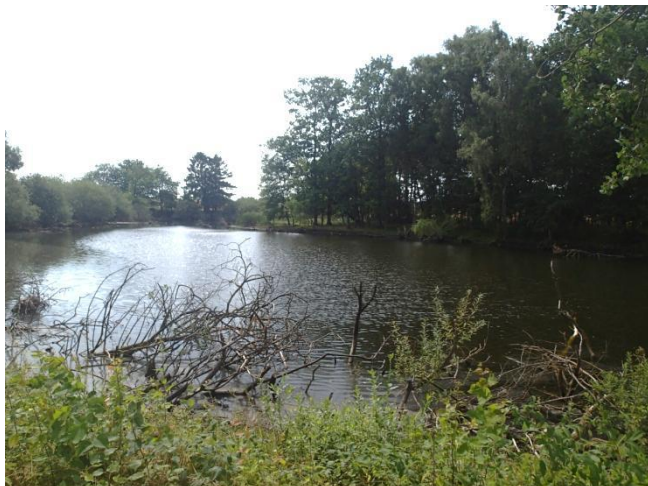
Figur 1. Søen set mod sydvest.

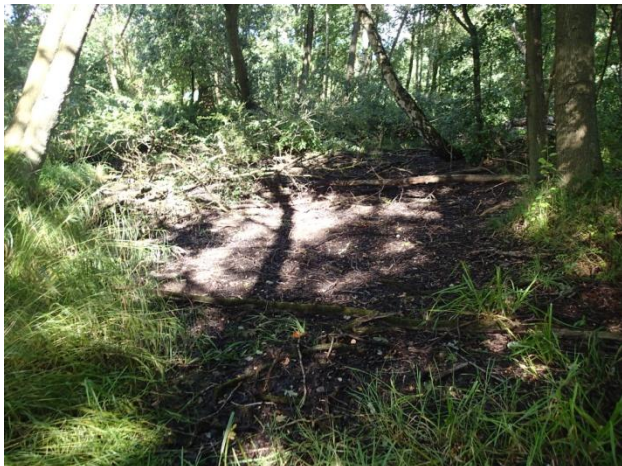
Figur 1. Sø nr. 303 set mod vest

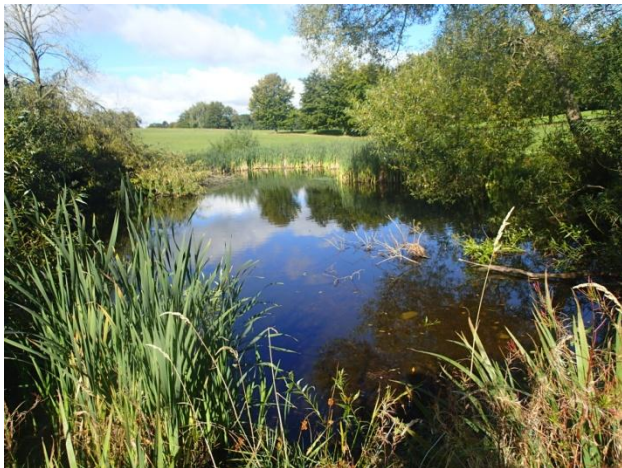
Figur 1. Sø nr. 306 set mod vest

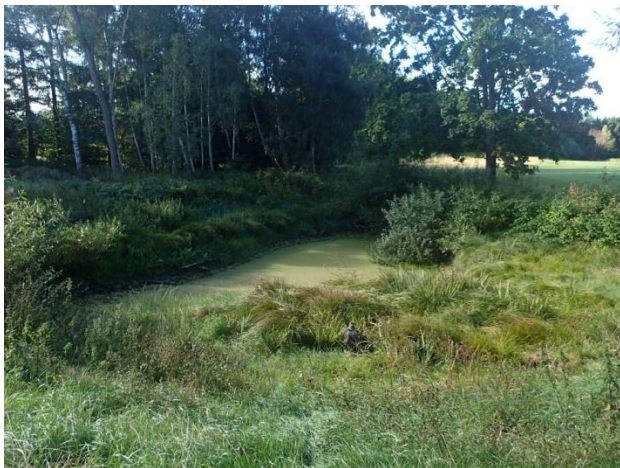
Figur 1. Sø nr. 307 set mod sydvest

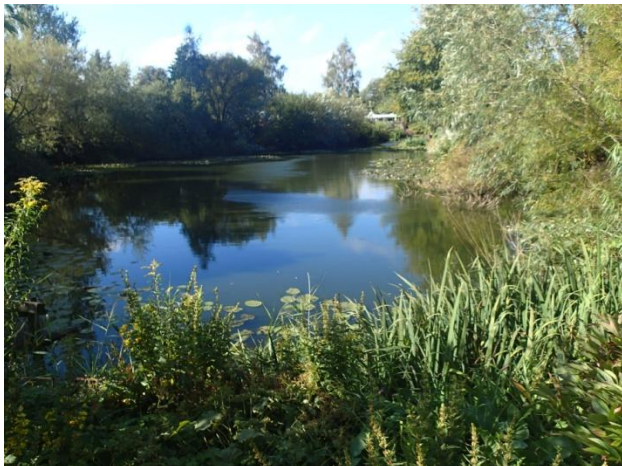
Figur 1. Sø nr. 310 set mod sydvest

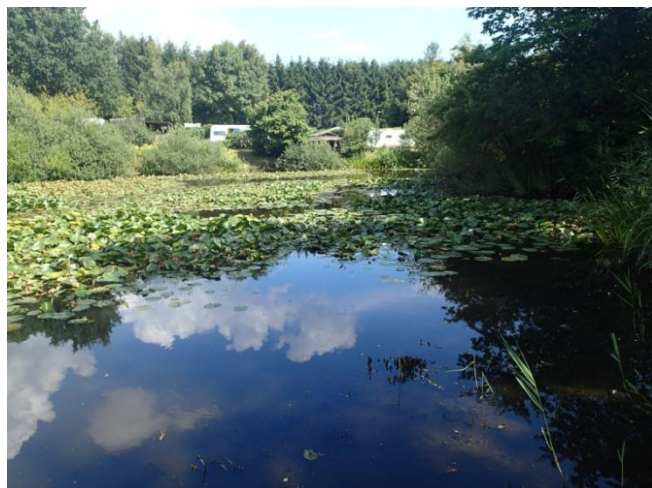
Figur 1. Vandhullet set mod nordøst.

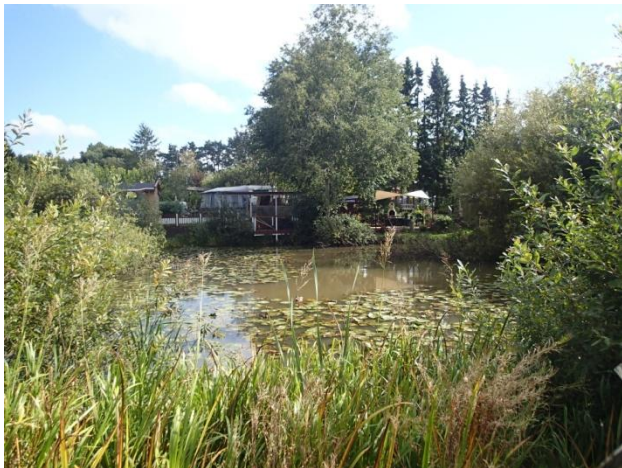
Figur 1. Sø nr. 312 set mod nordøst

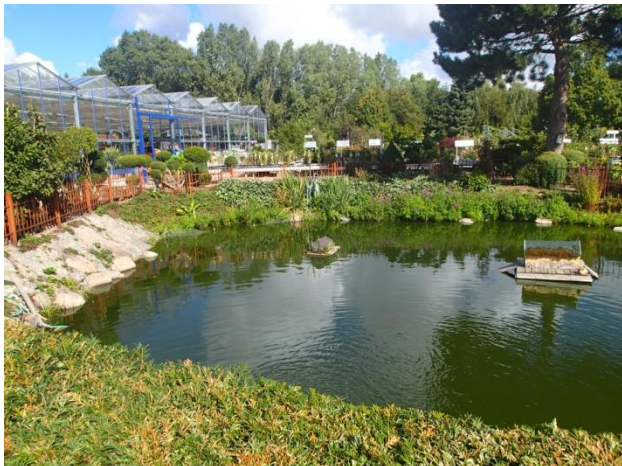
Figur 1. Sø nr. 313 set mod nord

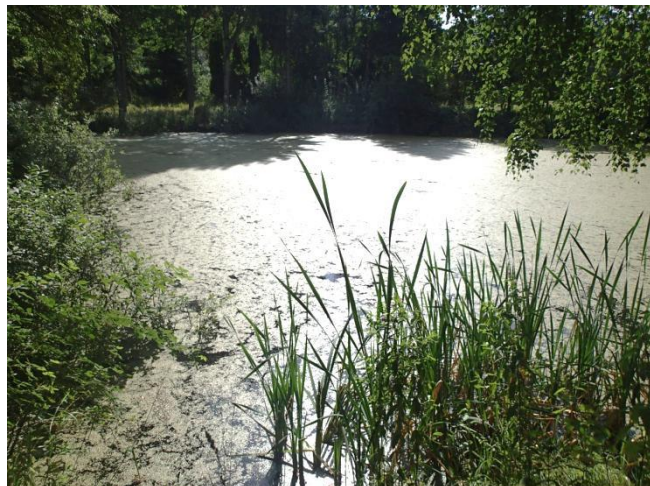
Figur 1. Søen set mod syd.

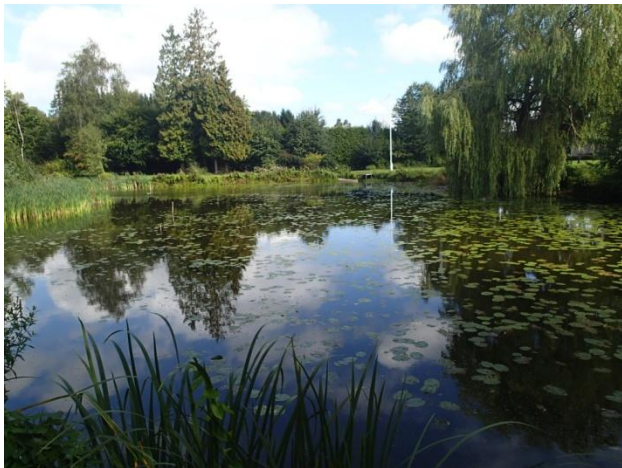
Figur 1. Sø nr. 315 set mod nord

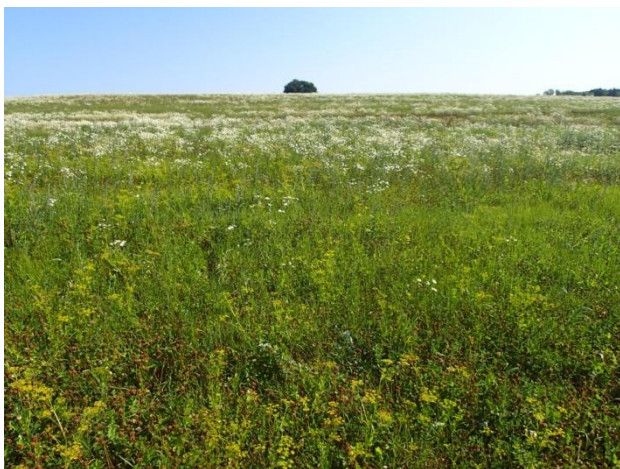
Figur 1. Sø nr. 346, set mod nord

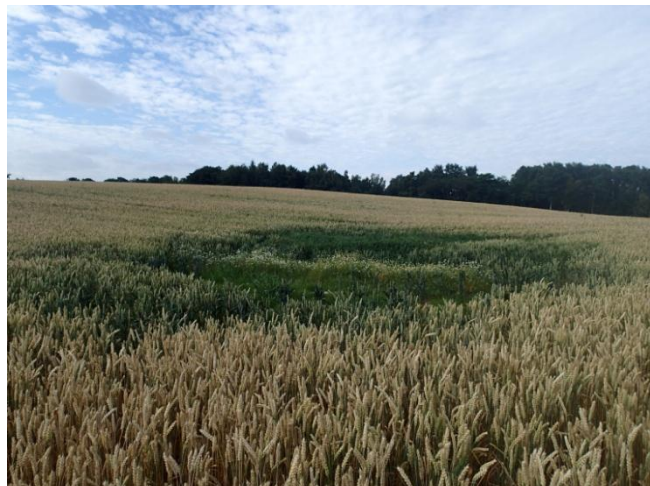
Figur 1. Vandhullet set mod syd.

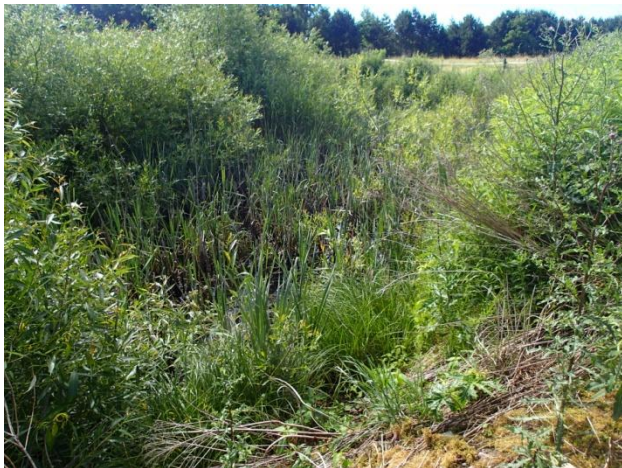
Figur 1. Sø nr. 348, set mod syd

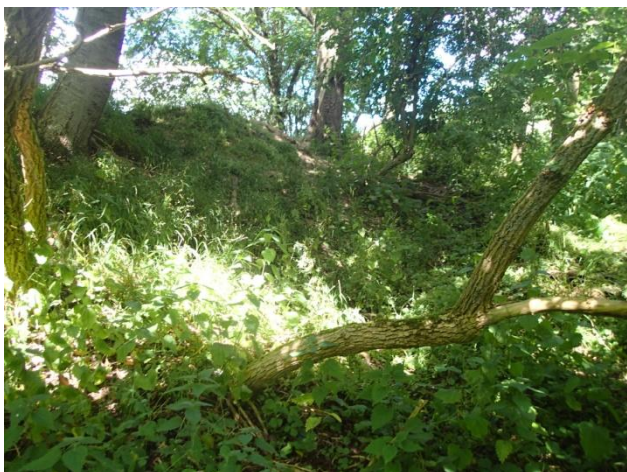
Figur 1. Sø nr. 349 set mod nord

Vandhullet er en gammel mergelgrav, der er omgivet af høje træer og buske. I bunden dominerer stor nælde og der ligger desuden flere bunker med store sten. Der findes ingen vådbundsarter i bunden og det vurderes, at vandhullet enten er fejlregistreret eller har været forsvundet i mange år.

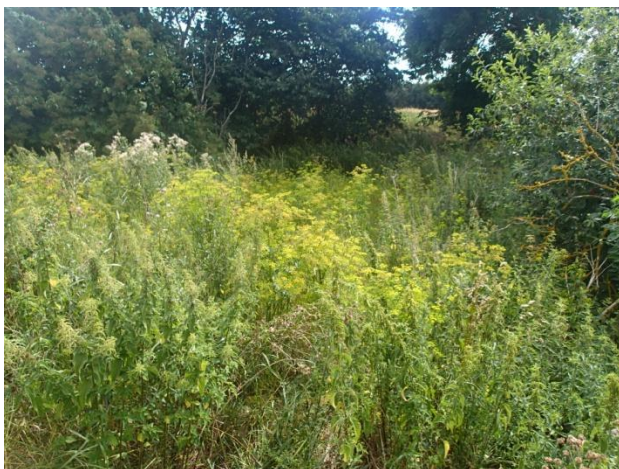
Figur 1. Sø nr. 350 set mod sydøst

Omgivelserne har stort set ikke ændret sig siden 1985; Vandhullet ligger stadig som et dybt hul i en dyrket mark. På bunden findes store bunker med sten og vegetationen er domineret af stor nælde, pastinak og tidsler. Der findes ingen vådbundsarter og det vurderes derfor, at vandhullet er tørret ud.

Det ville kræve omfattende plejetiltag at genoprette vådområdet. Da vådbundsarterne er forsvundet fra området, vurderes det, at arealet har større værdi som skjule- /levested for vildtet og for fuglene. Der anbefales derfor ingen plejetiltag.

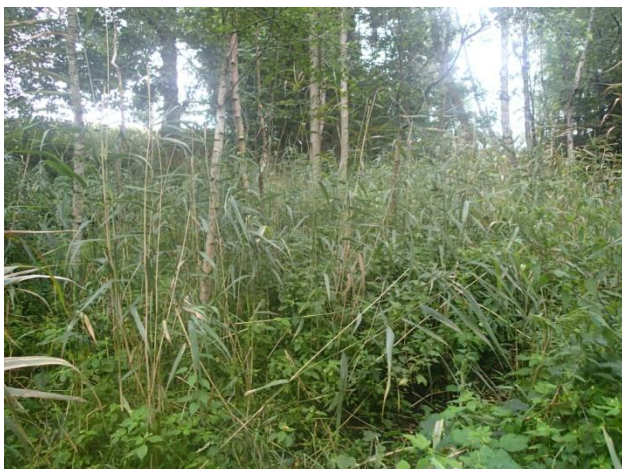
Figur 1. Sø nr. 351, set mod syd

Vådområdet ligger i den sydlige del af en træbevoksning, der primært består af birk. De mange tørvegrave kan ikke længere erkendes i området og der samler sig ikke vand nogen steder. Der findes dog en udbredt bundvegetation af fugtigbundsarter med tagrør som den dominerende art. Langs den vestlige kant af vådområdet findes en grøft, der går i nord-syd gående retning. Området er omkranset af dyrkede marker mod øst, syd og nordvest. Mod vest grænser træbevoksningen op til en privat have.

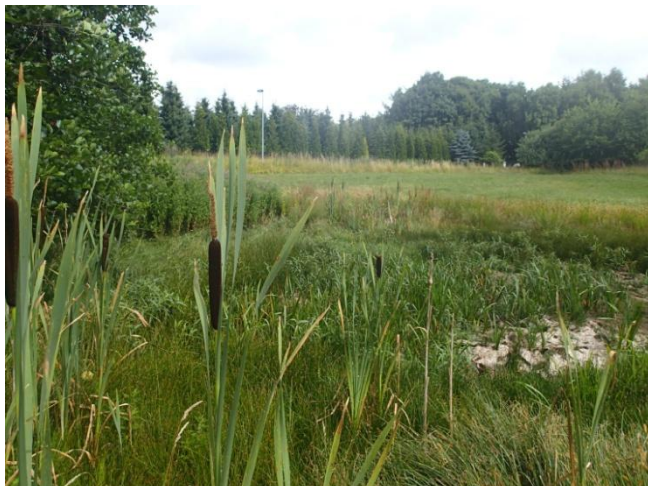
Figur 1. Vandhullet set mod nordøst.

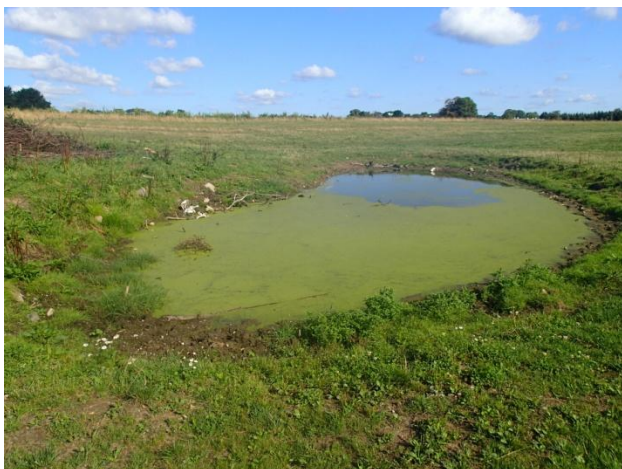
Figur 1. Sø nr. 354, set mod nordvest

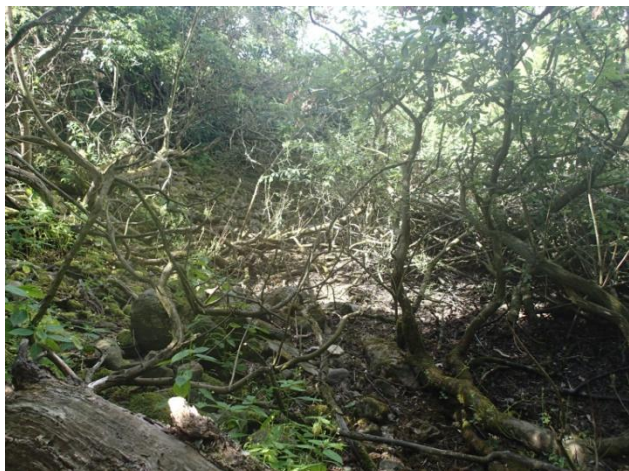
Figur 1. "Vandhullet" set mod sydvest.

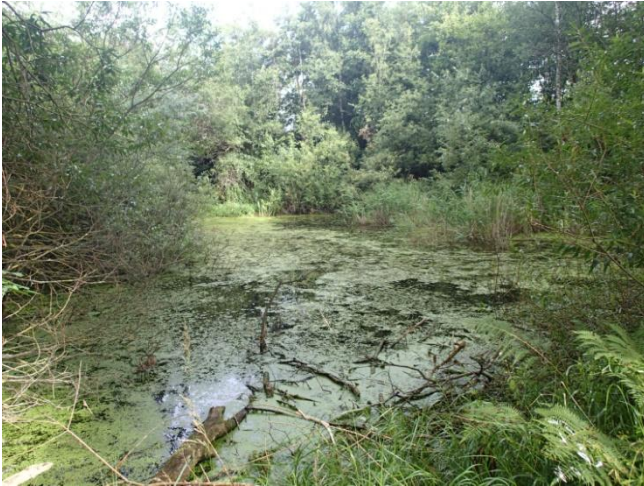
Figur 1. Vandhullet set mod nord.

I vandet findes liden andemad, vandrøllike og svømmende vandaks. På den nordlige bred findes en stor bestand af langbladet ranunkel. Derudover består bredvegetationen af bl.a. lodden dueurt, stor nælde, tagrør, eng-rørhvene og mangeløv.

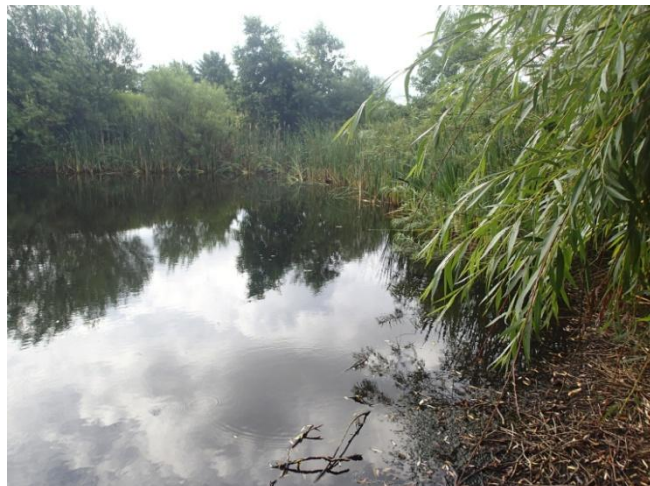
Figur 1. Vandhullet set mod syd.

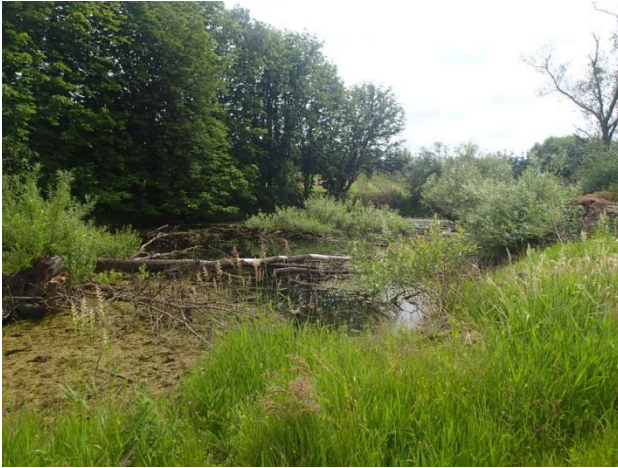
Figur 1. Sø nr. 488, set mod sydøst

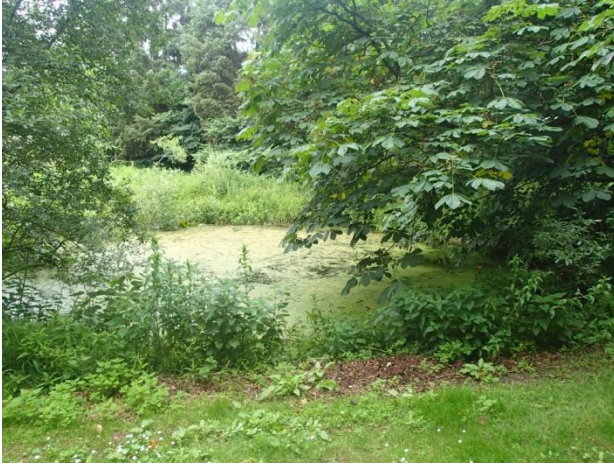
Figur 1. Sø nr. 489, set mod nordøst

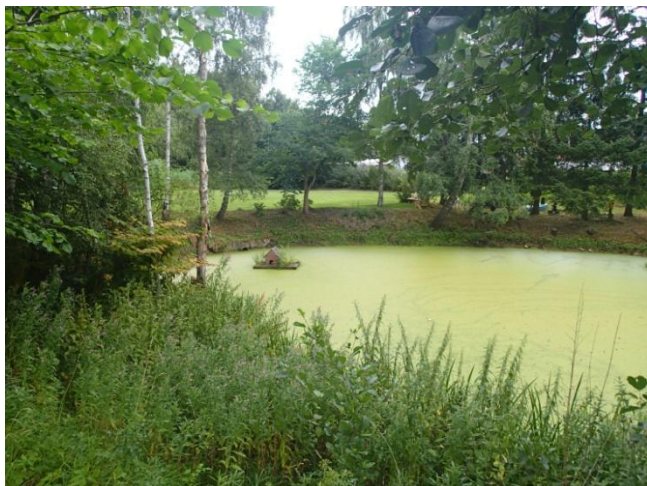
Figur 1. Vandhullet set mod nord.
